Crack of a helicopter main rotor actuator attachment: failure analysis and lessons learned

Rottura di un attacco del servocomando del piatto oscillante di un elicottero: failure analysis e lessons learned

L. Allegrucci, F. De Paolis, A. Coletta, M. Bernabei

Italian Air Force – Flight Test Centre – Chemistry Department, “De Bernardi” Airport, via Pratica di Mare, 45, 00040 Pomezia (RM)

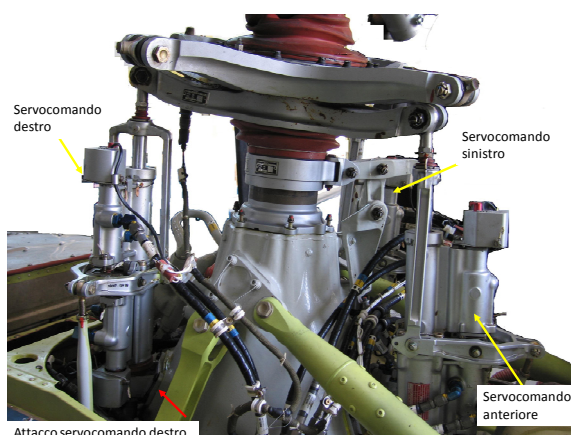
Figura 1: Collocazione dei servocomandi sul rotore.
Figure 1: Position of the main rotor actuators.

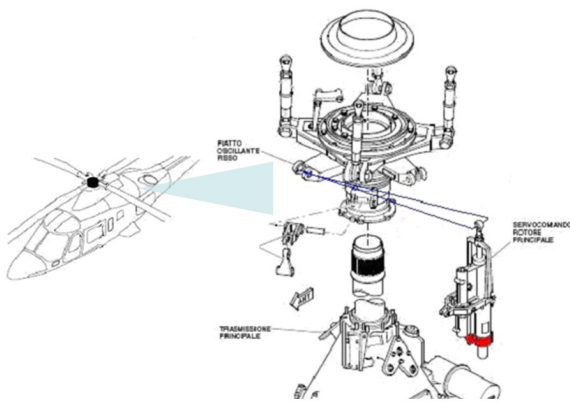
Figura 2: Schema della collocazione del particolare rotto
Figure 2: Sketch of the failed actuator attachment location

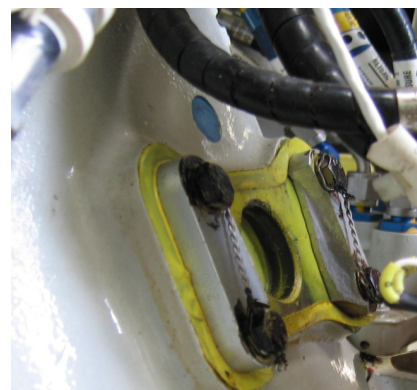
Gli attacchi fissano i servocomandi alle strutture del rotore principale in posizione anteriore, destra e sinistra, come evidenziato dallo schema in Fig. 2 e in Fig. 3. Ciascun attacco è vincolato con 4 bulloni come in Fig. 4. L'ispezione ha rilevato la rottura dell'attacco anteriore A in due parti, Fig. 5;

Figura 5: Attacco rotto.
Figure 5: Broken attachment.

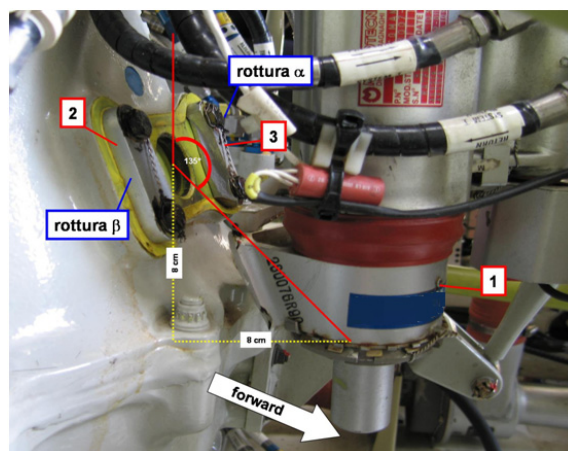
Tutti e tre i frammenti rinvenuti sono stati esaminati: un frammento principale (1 in Fig. 6), rinvenuto ancora associato al servocomando, e due altri frammenti (2 e 3 in Fig. 6), rinvenuti ancora vincolati alla struttura del rotore principale dai

rispettivi bulloni. Rispetto alla posizione originaria il frammento principale è stato trovato abbassato di 8 cm e spostato in avanti di 8 cm, ma non spostato a destra o sinistra.

Figura 6: Distacco dell'attacco, come rinvenuto.
Figure 6: Actuator displacement as observed after failure.

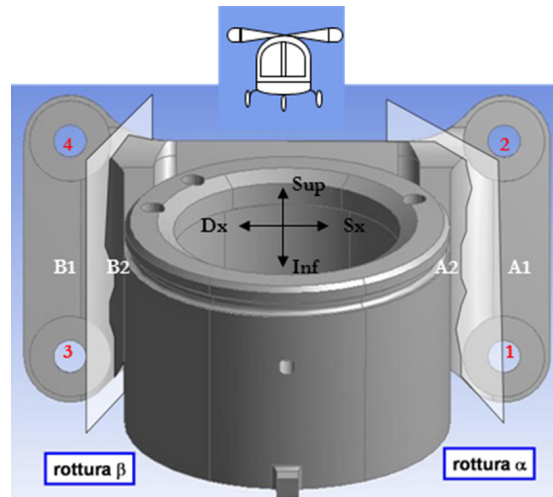
Le due rotture rinvenute sull'attacco sono definite con α (lato sinistro dell'elicottero) e β (lato destro dell'elicottero) e schematizzate nel disegno a destra, Fig. 7.

Figura 7: Schema delle rotture rinvenute sull'attacco A.
Figure 7: Sketch of the cracks found on the attachment A.

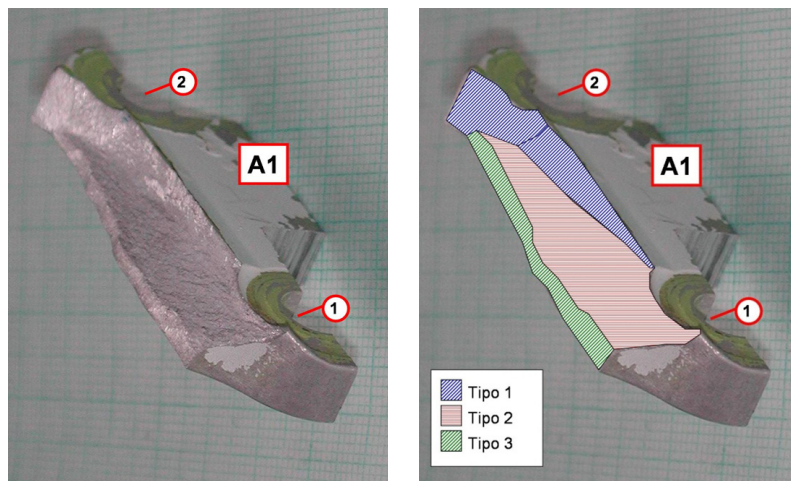
Le superfici (A1 e A2 superfici complementari della rottura α , B1 e B2 superfici complementari della rottura β) mostrano evidenti analogie, Fig. 8 e Fig. 9: tre tipi di propagazione (denominate tipo 1, tipo 2, tipo 3) con identiche morfologie, collocazioni ed inclinazioni e con estensioni paragonabili, come riportato nel confronto in Tab. 2. In entrambi i casi non si osservano deformazioni plastiche associate e sono invece presenti segni di spalmature dirette dall'alto verso il basso. Quanto osservato indica una simmetria assiale nel meccanismo di rottura, presumibilmente diretta lungo la direzione coda-prua del velivolo, senza componenti destra o sinistra, con i segni di battitura associabili all'urto tra superfici accaduto per effetto dell'uscita dalla sede del frammento centrale in accordo con la posizione finale nella quale è stato rinvenuto il frammento principale (angolo di 135° rispetto alla normale al piano dell'elicottero).

Figura 8: Rottura A1 e differenti tipi di propagazione.
Figure 8: A1 crack surface with its different propagation areas (type 1-3).

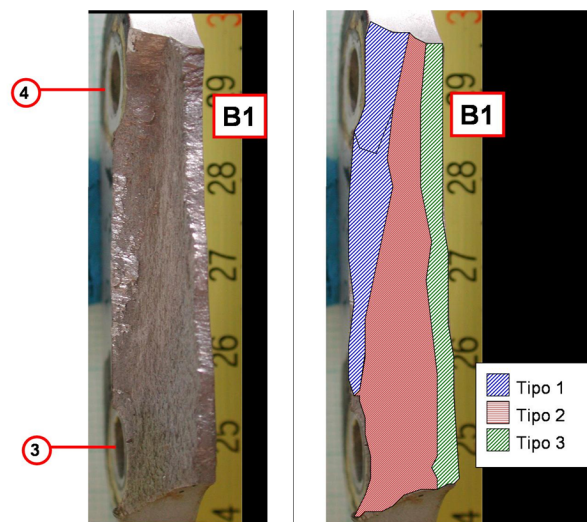
Figura 9: Rottura B1 e differenti tipi di propagazione.
Figure 9: B1 crack surface with its different propagation areas (type 1-3).

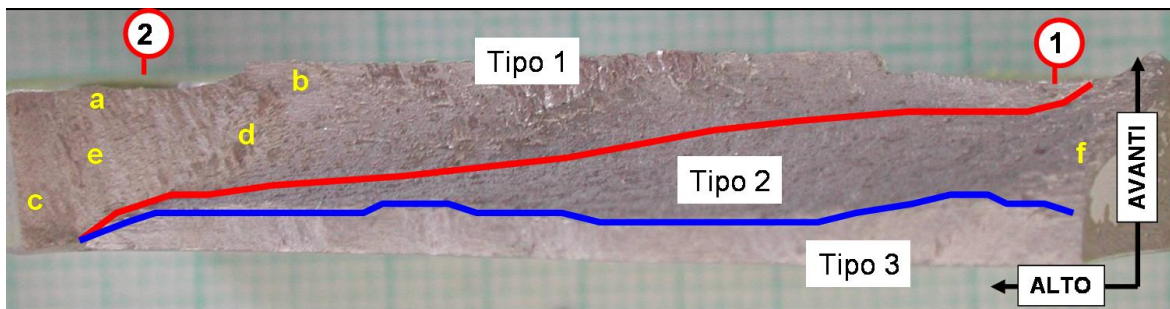
Gli esami al microscopio ottico ed elettronico hanno confermato le analogie di progressione delle due rotture. In particolare, sui differenti tipi di propagazione identificati, sono state effettuate osservazioni al microscopio elettronico nei punti indicati con le lettere a-h in Fig. 10.

Figura 10: Superficie di rottura particolare A1.
 Figure 10: Details of the A1 crack surface.

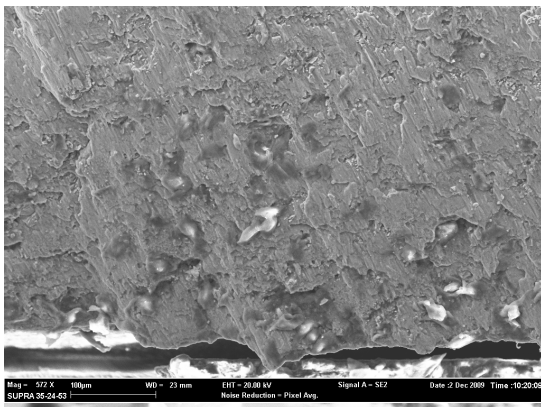
In dettaglio, nel punto **a** posto nella parte immediatamente sottostante il foro 2, si osservano segni di spalmatura meccanica della superficie, e, nell'intorno di tale punto, è visibile una fascia di profondità pari a circa 250 µm che presenta maggiore densità dei prodotti di corrosione, macchie chiare e scure in Fig. 11.

Figura 11: Superficie A1, punto a.
 Figure 11: A1 surface, point a.

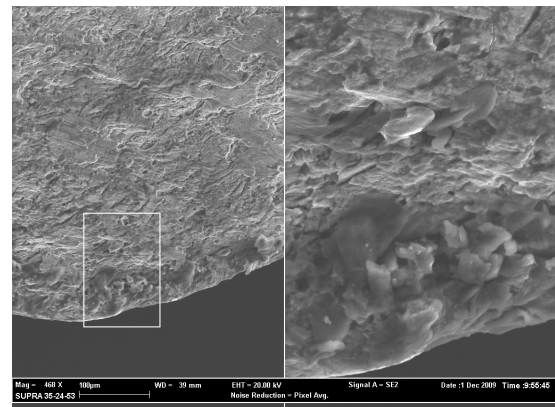
Figura 12: A1 superficie di rottura, punto c.
 Figure 12: A1 surface, point c.

Nel punto c (Fig. 12), posizionato in prossimità del bordo superiore dell'attacco e vicino alla sua superficie posteriore, si osserva la presenza significativa di prodotti di corrosione.

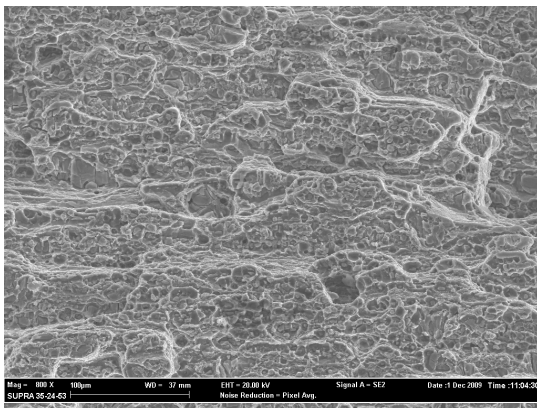
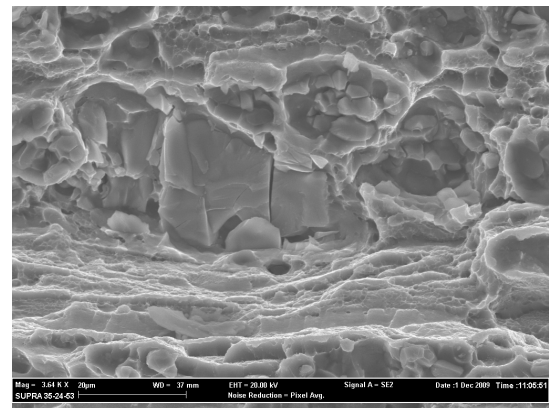
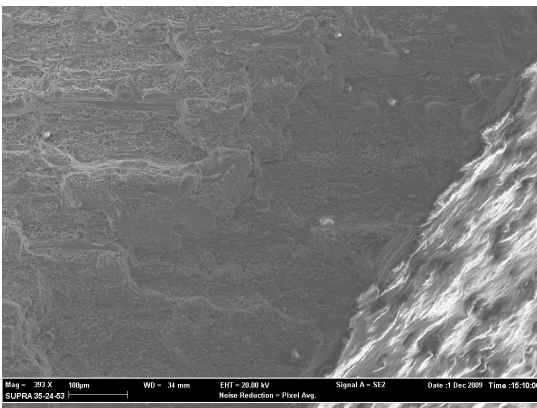
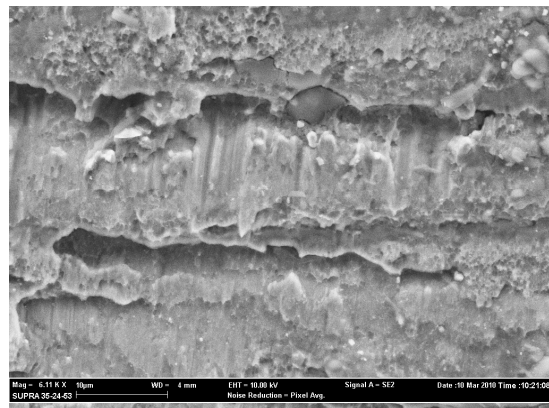
- la superficie di **tipo 1** è caratterizzata dalla presenza di prodotti di corrosione, soprattutto nella zona in prossimità del foro 2, e da una morfologia a carattere intergranulare, a grani orientati con la presenza, rilevabile solo ad elevato ingrandimento, di micropori localizzati sui bordi dei grani, Fig. 13 e Fig. 14;
- la superficie di **tipo 2** è caratterizzata dalla stessa morfologia della propagazione di tipo 1, con accentuata orientazione dei grani, Fig. 15;
- la superficie di **tipo 3** è caratterizzata da deformazioni da strappo in direzione della superficie di tipo 2 ed un'accentuata e coerente orientazione dei micropori di bordo grano, Fig. 16;

Le superfici di rottura esaminate presentano carattere intergranulare fragile.

L'orientazione dei micropori nelle superfici di tipo 3 indica che queste sono state interessate da un carico tensionale con componente ortogonale alla parte dell'attacco costituente la piastra di fissaggio; tale orientazione è coerente con un distacco del frammento centrale dell'attacco per avanzamento lungo la direttrice prua-coda del velivolo.

Le superfici di rottura, nelle zone di propagazione di tipo 1, presentano una maggiore quantità di prodotti corrosivi ad indicare una possibile preesistenza di questa zona rispetto alle altre due.

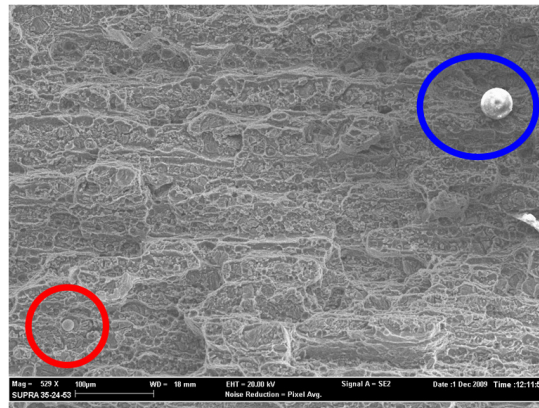
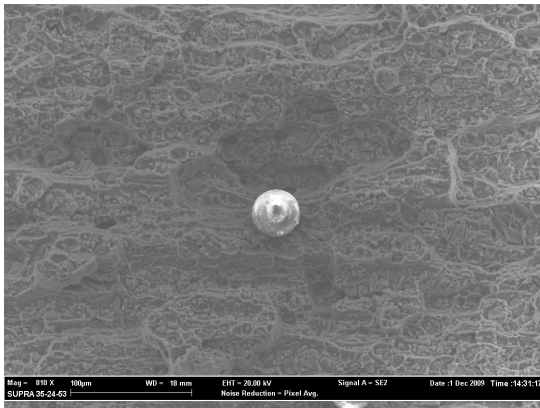
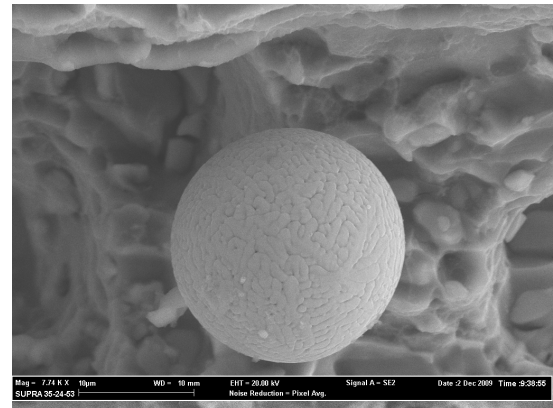
Su tutta la superficie si rinvenivano molteplici particelle globulari, anche incluse nella matrice metallica, alcune lisce e brillanti (cerchio blu), altre a struttura dendritica (cerchio rosso) Fig. 17, Fig. 18 e Fig. 19.

Su tutte le superfici si rinvenivano numerose ed anomale formazioni globulari sia a struttura dendritica che lisce e brillanti.

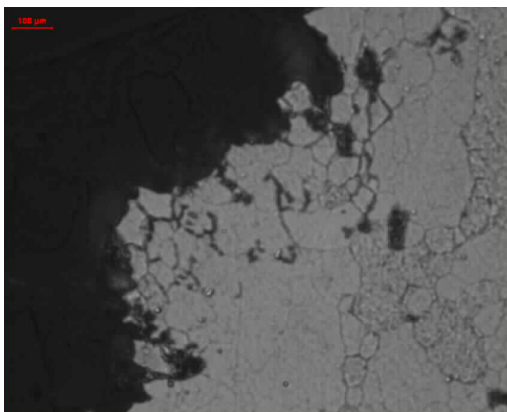
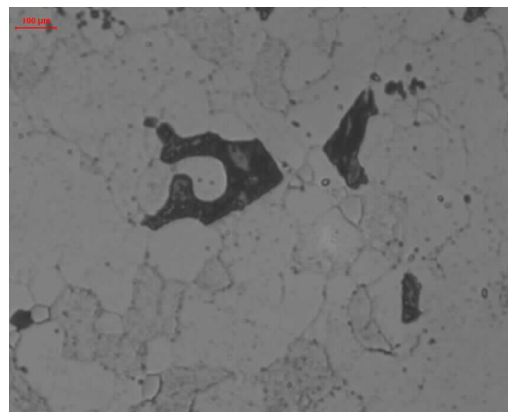
Sulle superfici di tipo 1 e tipo 2 si osserva che la rottura propaga in modo intergranulare, Fig. 20; si rinvencono inoltre cavità a morfologia dendritica, Fig. 21.

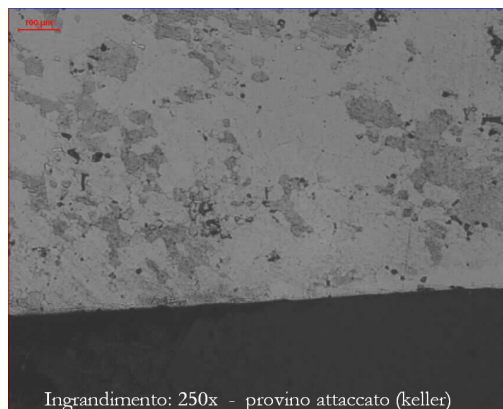
Diversamente sulla superficie di tipo 3 si riscontra che la rottura non segue il bordo dei grani ma definisce un profilo lineare, Fig. 22; quest'ultima è compatibile con fenomeni di battitura superficiale o con meccanismi di propagazione transgranulare, coerente con il carico tensionale e le deformazioni da strappo già evidenziati nel corso degli esami microfrattografici.

Figura 22: Morfologia transgranulare nella propagazione di tipo 3.
Figure 22: Transgranular morphology as observed on type 3 propagation.

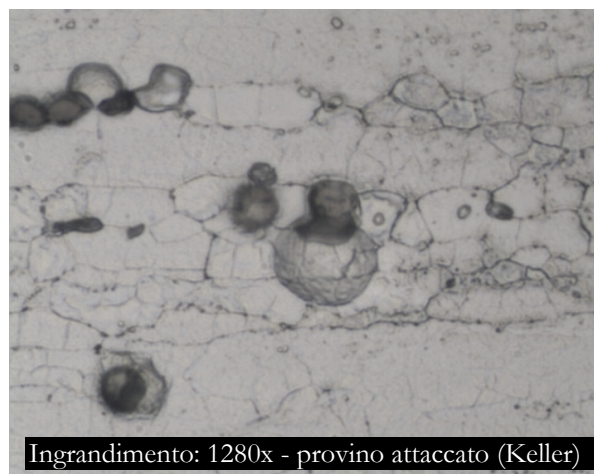
Si rinvergono tra l'altro strutture circolari, Fig. 25, compatibili con le strutture dendritiche già individuate sulla superficie di rottura A1 mediante microscopia elettronica (Fig. 18 e Fig. 19).

Figura 25: Sezione accanto al foro.
Figure 25: Section near the hole.

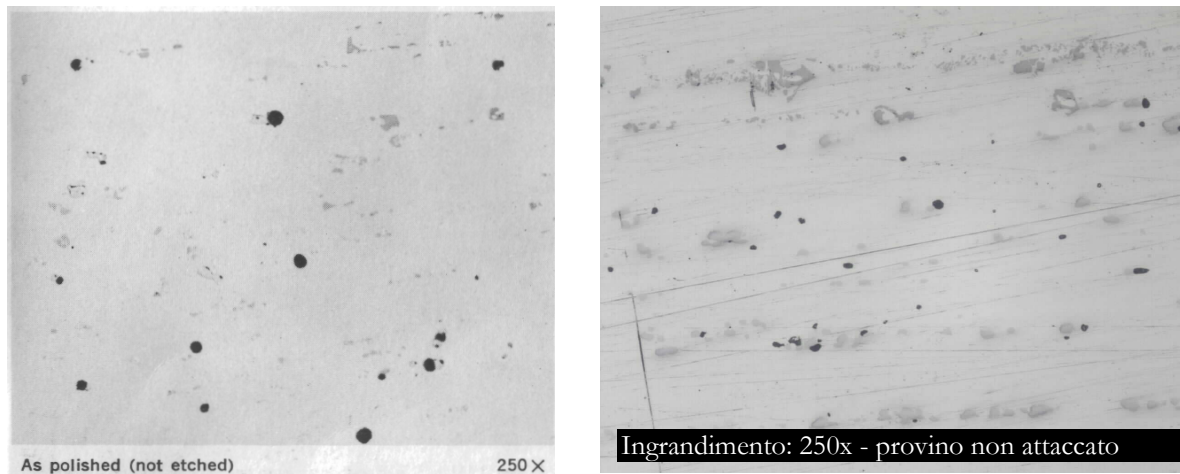
Su tale provino si osservano anche pori e cavità, compatibili con possibile asportazione di precipitati globulari e con porosità da gas, come evidente anche dalla comparazione con l'atlante di metallografia, Fig. 26 [1].

Figure 26: Comparison between images from Atlas of Metallography (left) and the investigated specimen (right).

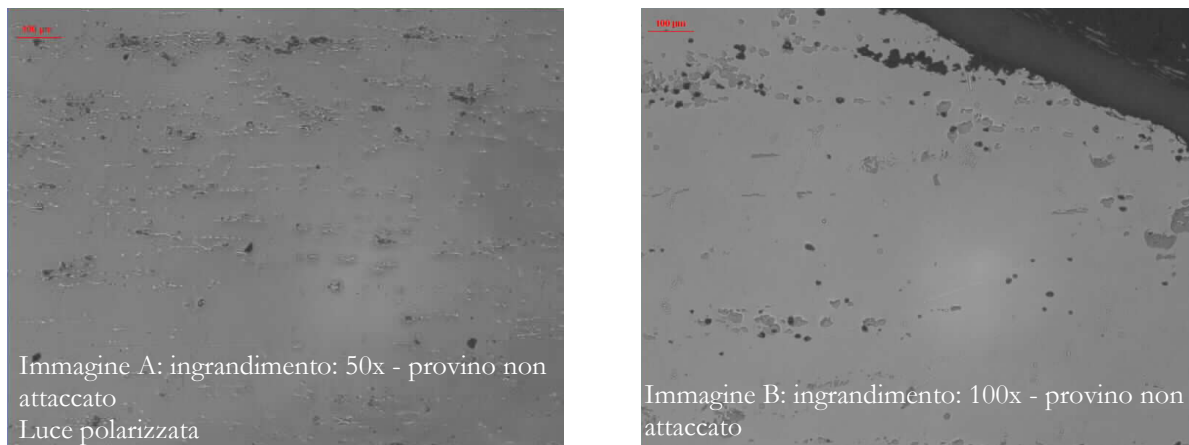
Sul provino prelevato dalla zona centrale dell'attacco le porosità osservate sembrano maggiormente presenti, come si può vedere in luce polarizzata, Fig. 27 immagine A. Anche sulla superficie esterna la stratificazione comporta disomogeneità di composizione, immagine B in Fig. 27.

Figure 27: Porosity of the specimen obtained from the attachment central area.

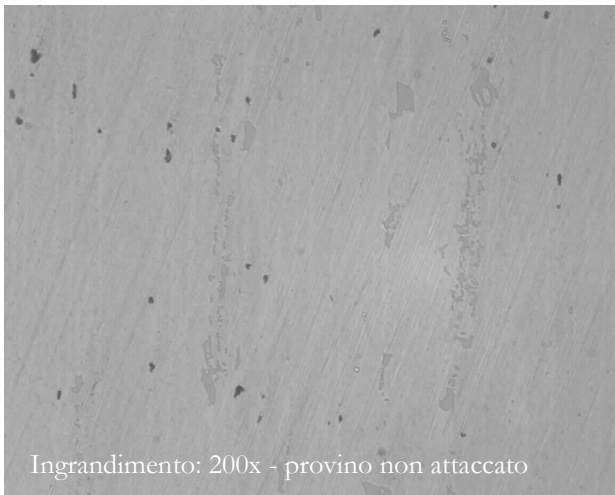
Figura 28: Porosità provino centrale attacco D.
Figure 28: Attachment D, central specimen porosity.

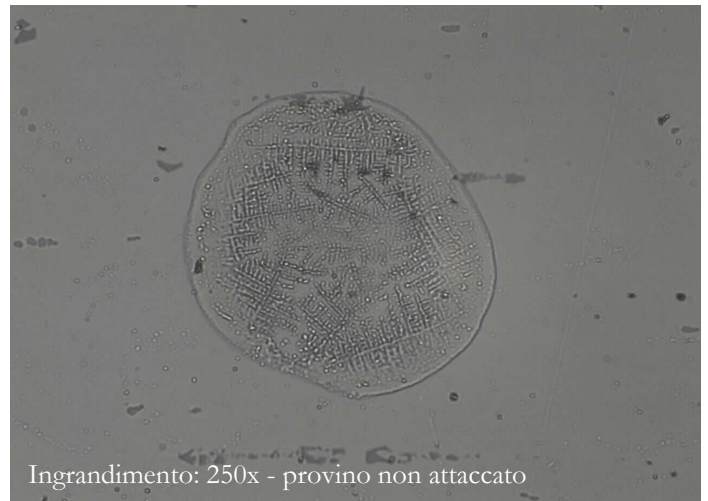
Figura 29: Struttura dendritica provino centrale attacco D.
Figure 29: Attachment D, central specimen dendritic structure.

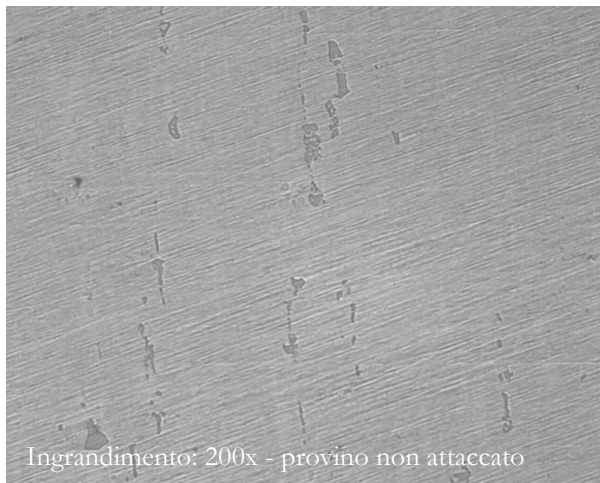
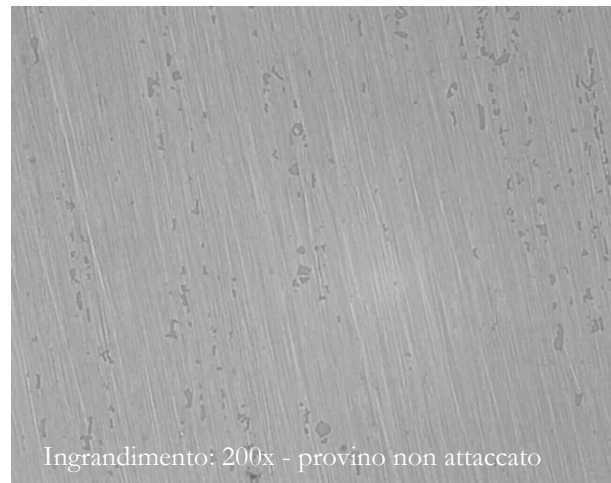
Su entrambi i provini (provenienti da lotti di produzione differenti) si rinviene una microstruttura diversa da quanto osservato sui provini ottenuti dagli attacchi A (rotto) e D (integro) dello stesso lotto e montati sull'elicottero oggetto di indagine, Fig. 30 e Fig. 31.

La stratificazione delle seconde fasi di colore grigio chiaro è meno pronunciata, mentre le fasi più scure sono molto più fini. Si rinvencono altresì rare e piccole cavità.

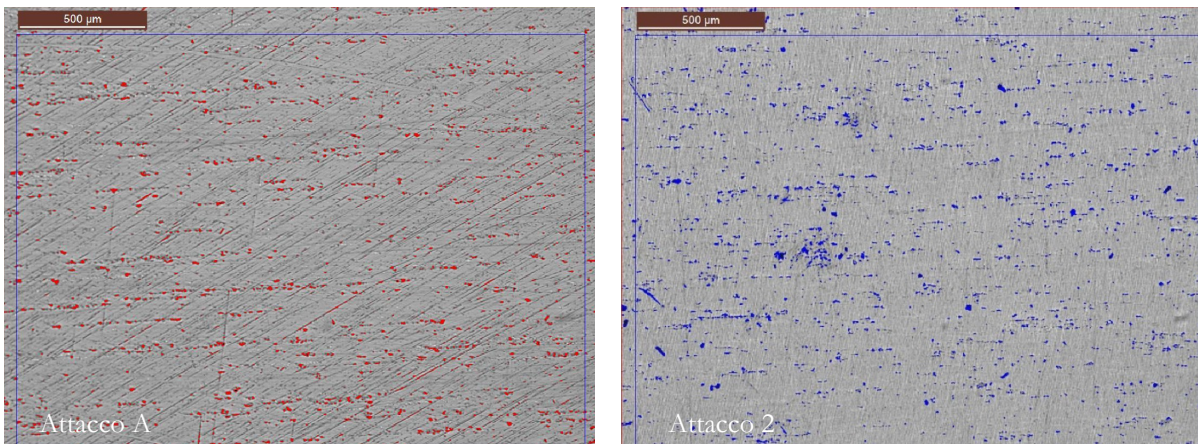
- maggiore stratificazione dei precipitati grigio chiari lungo i bordi longitudinale dei grani;
- precipitati di colore grigio scuro e nero visibili a basso ingrandimento;
- pori e cavità a morfologia dendritica, correlabili a fenomeni di overheating/eutectic melting, cerchi rossi sull'immagine tratta dall'atlante metallografico in Fig. 33;
- precipitati globulari a struttura dendritica, anche essi correlabili a fenomeni di overheating/eutectic melting (rosettes), frecce verdi sull'immagine tratta dall'atlante metallografico in Fig. 31.

Figura 32: Confronto delle seconde fasi.
Figure 32: Different boundary grain precipitates (second phases).

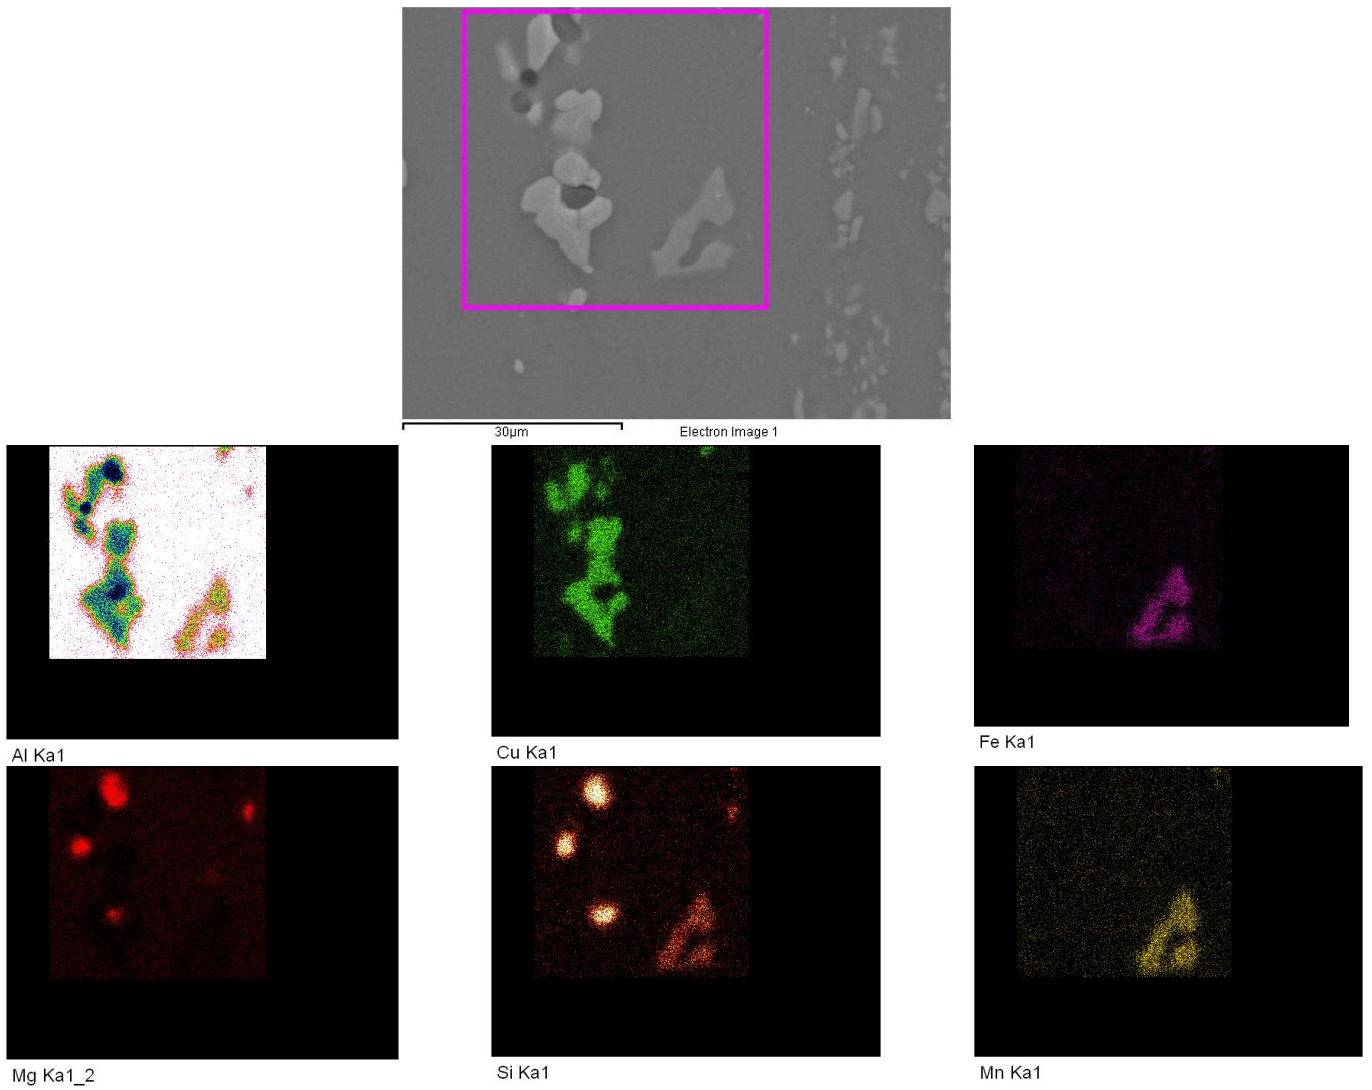
Nella composizione delle seconde fasi non si rinvenivano elementi diversi da quelli prevedibili nella lega AA2014. Si evidenzia concentrazione degli elementi Magnesio e Silicio sui precipitati scuri (associabili a $\text{CuMg}_5\text{Si}_4\text{Al}_4$ e MgSi_2), Rame sui precipitati grigi chiari (associabili a CuAl_2), Manganese e Silicio e Ferro sui precipitati grigi scuri (associabili a $(\text{Fe,Mn})_3\text{SiAl}_{12}$), Fig. 34.

Figura 34: Analisi elementare delle seconde fasi.
Figure 34: Elemental analysis (EDS) of second phases.

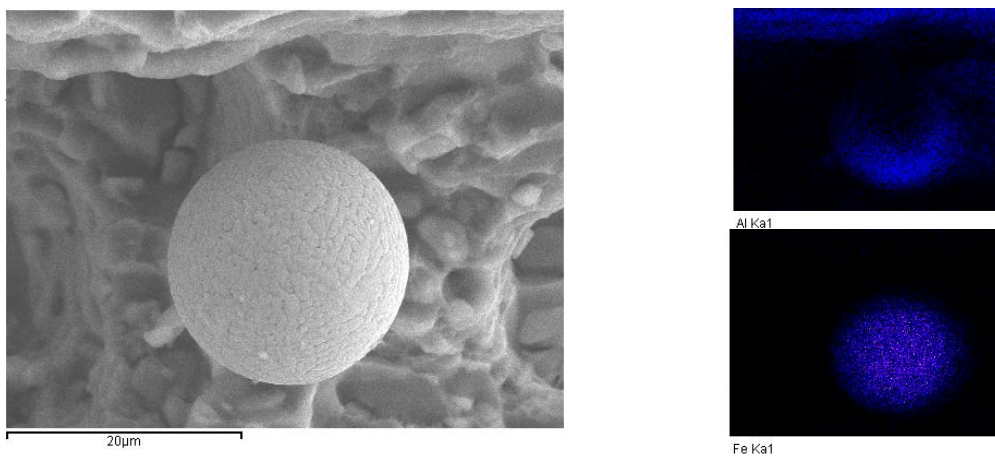
Anche i globuli a struttura dendritica risultano costituiti dagli elementi di lega AA 2014, tuttavia vi si concentra l'elemento Ferro, Fig. 35.

Figura 35: Analisi elementare di globulo a morfologia dendritica.
Figure 35: Elemental analysis (EDS) of a globular dendritic formation.

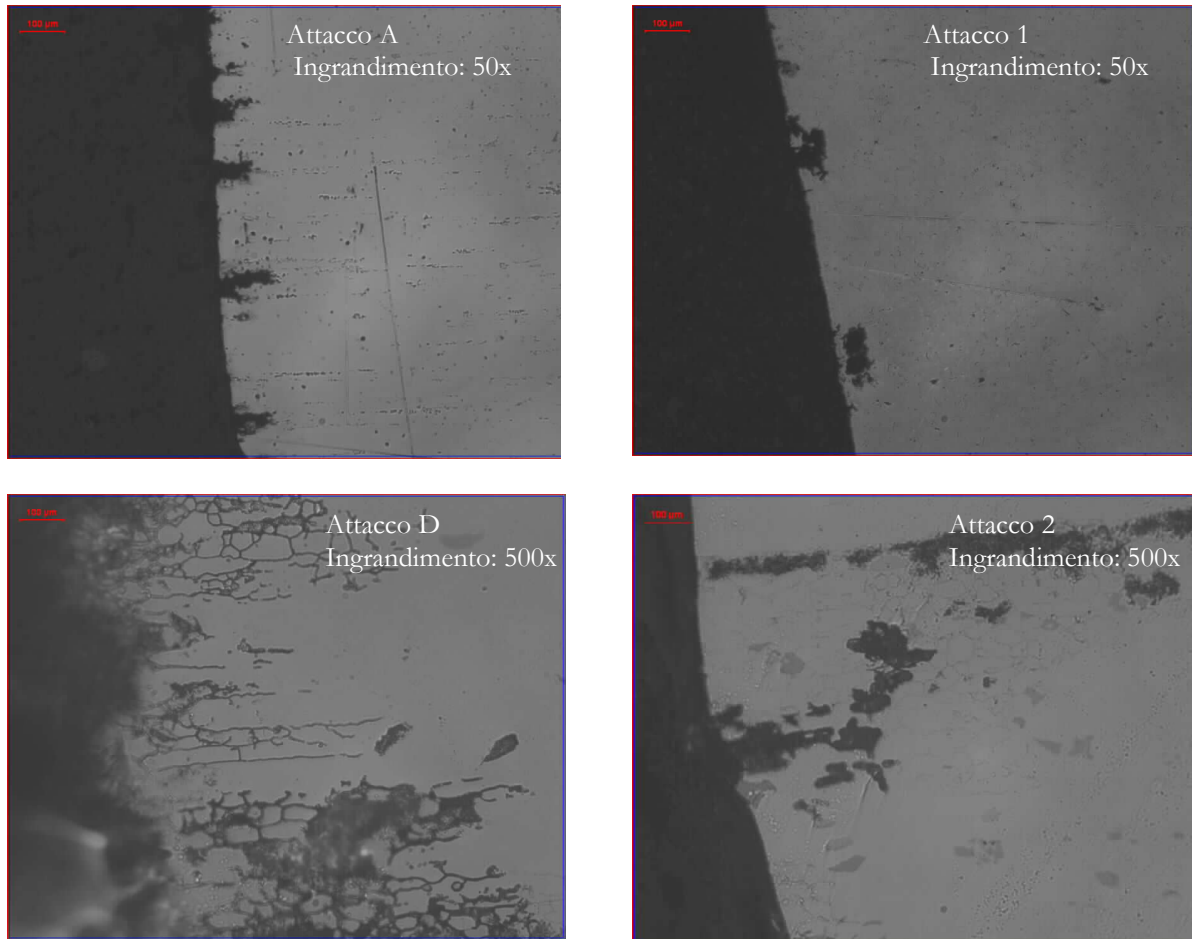
I provini metallografici, ricavati da sezioni dei campioni in punti che hanno sofferto il maggiore attacco superficiale, indicano che i campioni prelevati dagli attacchi A e D sono maggiormente suscettibili alla propagazione della corrosione intergranulare rispetto all'attacco 2 (in termini di profondità ed estensione dell'attacco corrosivo) e all'attacco 1 (in termini di numerosità delle ulcere e dei fenomeni corrosivi) Fig. 36.

Figura 36: Resistenza a corrosione intergranulare.
Figure 36: Intergranular corrosion resistance.

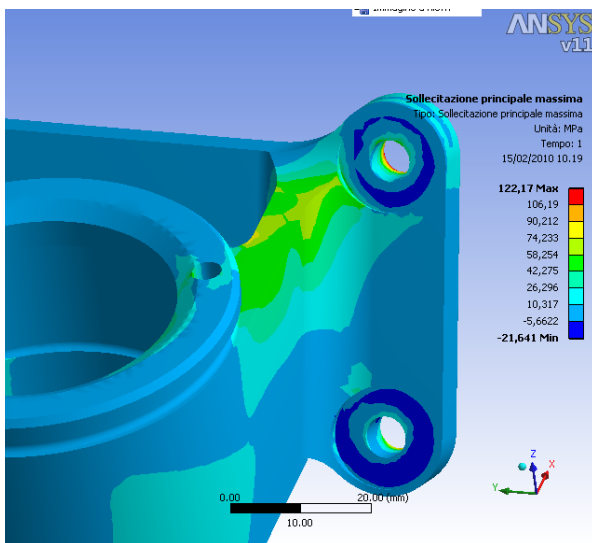
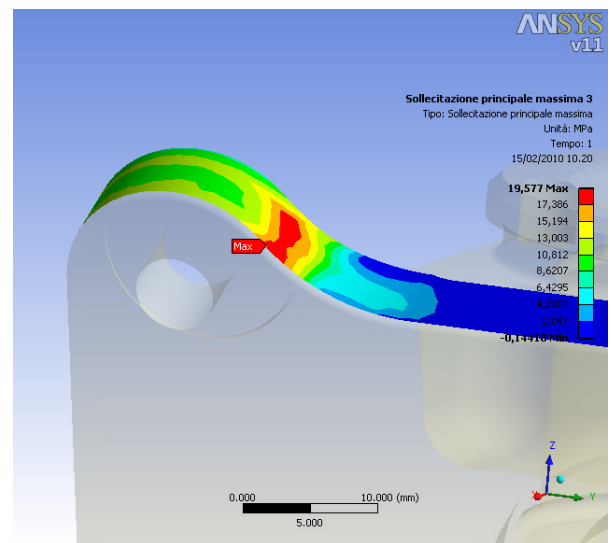
La simulazione ha permesso di individuare la zona di massima sollecitazione del componente, Fig. 37, ed il valore di stress principale massimo pari a circa 20 MPa nella zona dei bordi esterni della superficie di tipo 1, Fig. 38.

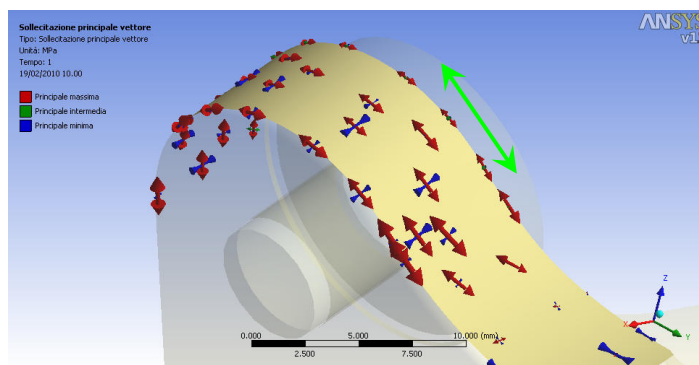
Tale stress comporta tensione perpendicolare all'asse di laminazione riscontrato in esito agli esami microstrutturali, Fig. 39.

Figura 39: Tensione determinata dallo stress in Fig. 38.
Figure 39: Tensile stress due to the stress of Figure 38.

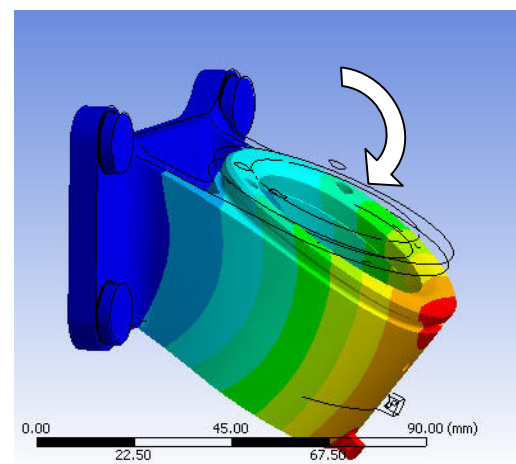
L'analisi della deformata indica la direzione principale della deformazione, ortogonale al piano sul quale giace lo stress della zona d'innescò, freccia bianca in Fig. 40.

Figura 40: Deformata.
Figure 40: Strain principal direction.
