## Evaluación de Pavimentos para Aeropuertos

En este trabajo se hacen algunas consideraciones sobre la filosofía y métodos de evaluación, con una descripción breve de tres estudios de índole diferentes, en aeropuertos colombianos, llevados a cabo por el Laboratorio de Ensayo de Materiales, Instituto de Ensayos e Investigación.

El artículo fue presentado en el Tercer Simposio Colombiano sobre Ingeniería de Pavimentos realizado en Cartagena del 22 al 27 de Octubre de 1979.

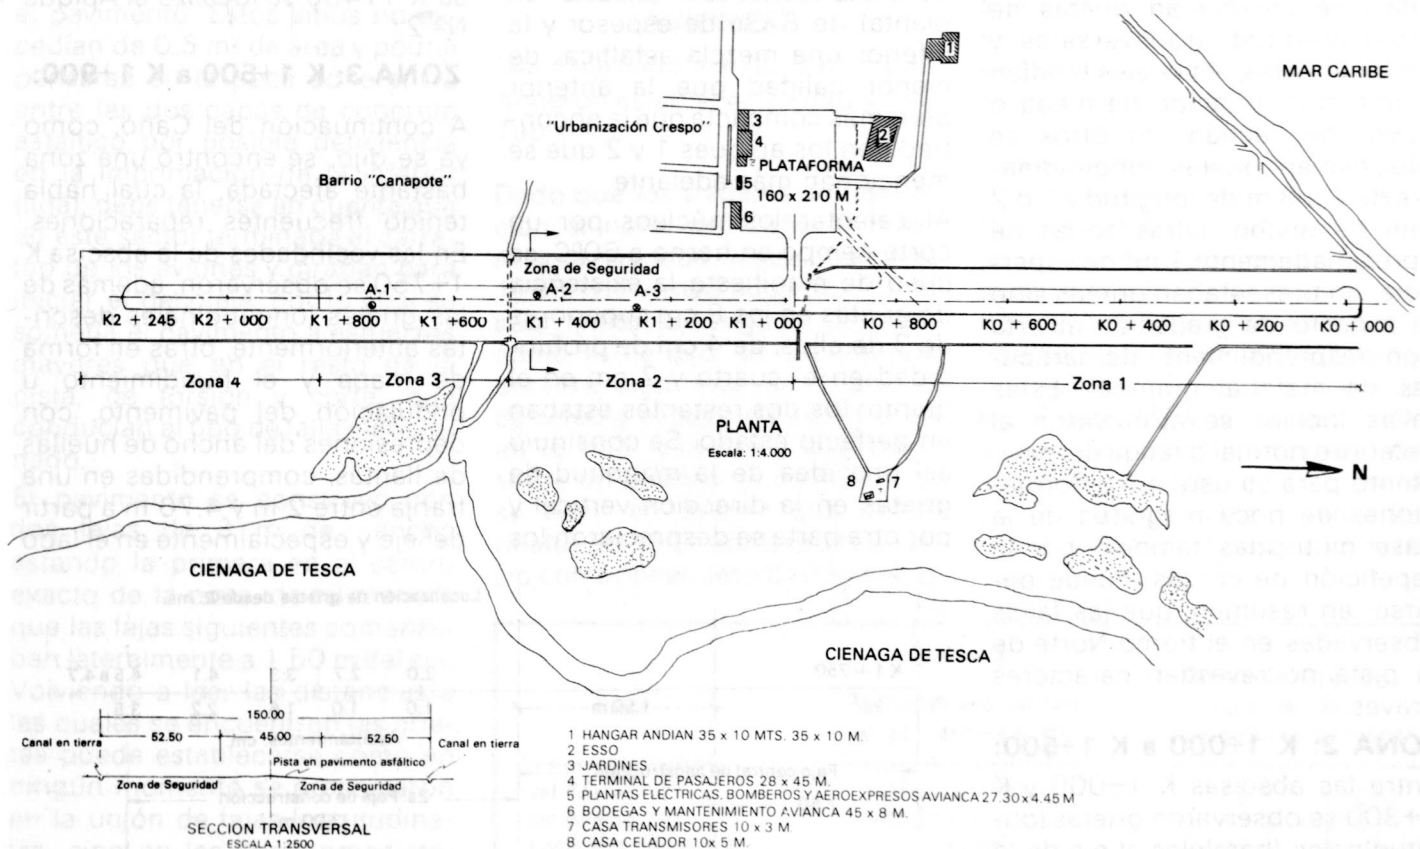
FIGURA 2.

les a ambos lados del eje central, en la Zona 2, Fig. 2. El L.E.M. desarrolló un programa de investigación que comprendía la inspección visual general de la pista, drenajes y desagües, observación de pendientes transversales, determinación del tipo de falla, longitud y ancho de las grietas y su posición relativa en la pista. Se incluyó además la ejecución de sondeos o apiques en por lo menos tres secciones transversales convenientemente localizadas, con el propósito de establecer los espesores del pavimento, determinar en el sitio las humedades y densidades de bases y sub-bases y tomar muestras de todas las capas para los ensayos de laboratorio, granulometría, Límites de Atterberg, compactación y CBR para los granulares y la subrasante, y densidad, estabilidad, flujo, contenido de asfalto y granulometría de agregados en las mezclas asfálticas.

Entre las abscisas K 1+000 y K 1+300 se observaron grietas longitudinales (paralelas al eje de la pista) algunas continuas en todo

el tramo, otras de longitud menor, a ambos lados del eje, pero en mayor número al lado oriental. Estas grietas aparecían en una faja de 4 m de ancho máximo a ambos lados del eje; sin embargo, el mayor número estaba localizado entre los 2 y los 3.50 mts. a partir del eje. Algunas grietas entre los 2,50 y 3,50 mts. tenían un ancho máximo de 0.5 cm en longitudes de 5 a 10 cm; en su mayor parte el ancho de las grietas era de 0.2 cm. en la superficie. En algunos sitios se habían formado grietas transversales de 10 cm de longitud sin conformar mapa.

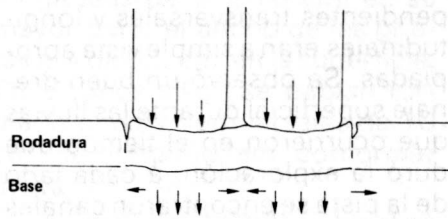
A partir de estas consideraciones se planteó una hipótesis de falla en la siguiente forma: al producirse el paso del avión la carga que aplicaba al través del tren principal (93% de la total) era excesiva para el espesor existente, transmitiéndose esfuerzos muy altos a las capas inferiores, que aunque no produjeran falla por corte en ellas (las grietas se encontraron solamente en la capa de rodadura) causaban deformaciones verticales o asentamientos locales bajo la llanta. En esto podía tener gran participación el desplazamiento o reacomodación de partículas de grava ("china") sueltas en la capa pobre bajo el concreto asfáltico.

A una distancia muy corta del borde de la llanta hacia afuera la base no se deflecta. La deformación instantánea que se induce en la capa de rodadura puede ser excesiva, aún tratándose de un pavimento flexible, y se produce falla por corte sobre planos verti-

cales tal como se indica en el esquema. Las deformaciones de la base son hasta cierto punto recuperables elásticamente existiendo una deformación remanente que aumenta con el tiempo (repetición de cargas) dando permanencia a la grieta de la capa superior, la cual se irá profundizando y extendiendo longitudinalmente.
