Analiza przyczyn niskiej trwałości złącza spawanego wału inspektomatu

The causes analysis of short life of the shaft in the car-wheel balancing device

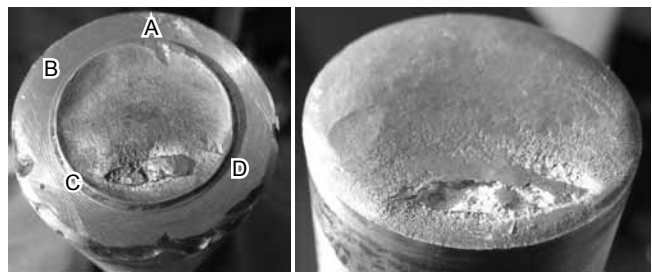
Rys. 3. Płaszczyzna pęknięcia oraz nierówności krawędzi wywołane pracami spawalniczymi
Fig. 3. Fracture surface and edge damages caused by the welding process

metodą 135. Awaria nastąpiła w wyniku pęknięcia w płaszczyźnie ostatniego stopnia wałka (rys. 3).

Krawędź i powierzchnia czołowa wałka w płaszczyźnie przełomu wykazują znaczne nierówności i wgłębienia powstałe w wyniku spawania. Przełom ma charakter zmęczeniowy powstały w wyniku obciążenia wału momentem skręcającym i zginającym. Na powierzchni przełomu widoczne są liczne uszkodzenia mechaniczne powstałe już po awarii. Źródła pęknięcia (4 na obwodzie) zlokalizowane są w promieniu przejścia ze średnicy 35 mm na średnicę 56 mm (rys. 4). Mała powierzchnia strefy dołomowej wskazuje na niski poziom naprężeń podczas pracy inspektomatu bezpośrednio przed zniszczeniem. Oznacza to, że powodem awarii nie było przeciążenie elementu.

Rys. 4. Powierzchnie przełomu. Literami A, B, C i D oznaczono ogniska pęknięcia
Fig. 4. Both fractures surfaces. A, B, C and D letters shows the cracks beginning

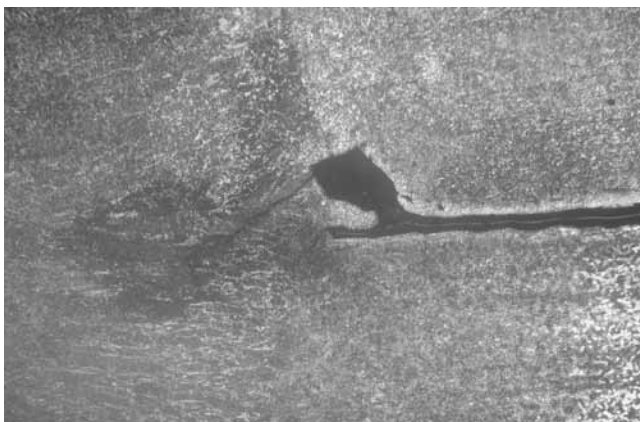
Widok makrostruktury złącza końcówki wałka z rurą przedstawiono na rysunku 6a. Miejsce wykonania zdjęć mikrostruktury pokazano na rysunku 6b. Na promieniu przejścia widoczne są liczne pęknięcia (rys. 7). W grani spoiny na styku rury i wałka widoczne są pęknięcia eksploatacyjne, które powstały na brakach przetopu, których długość wynosi ok. 2÷3 mm. Strefa wpływu ciepła złącza rozciąga się aż w okolice stopnia wału (rys. 8).

Rys. 7. Powierzchniowe nieciągłości materiału wałka w miejscu promienia przejścia. Trawiono Nitałem. Mikroskop OLYMPUS

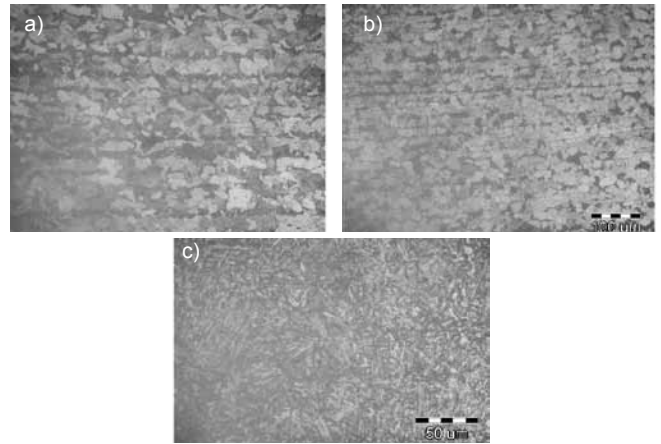
Rys. 8. Strefa połączenia rury z końcówką wałka. Widoczny brak przetopu i pęknięcia eksploatacyjne w spoinie. Trawiono Nitałem. Mikroskop OLYMPUS
