# Wpływ technologiczności na awarię spawanej konstrukcji aluminiowej

## Producibility aspects influence on aluminum welded roof failure

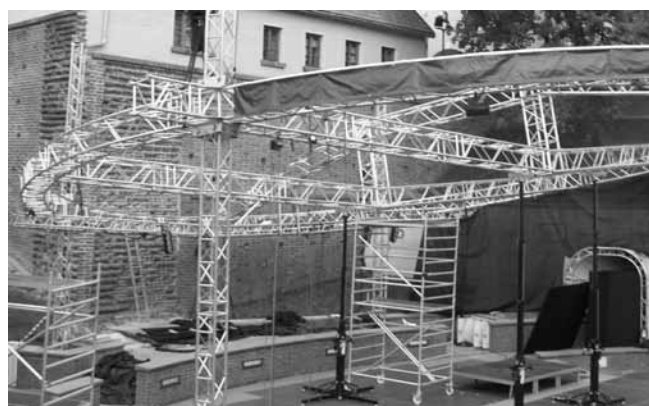
Rys. 1. Widok ogólny uszkodzonej konstrukcji  
Fig. 1. Damaged structure view

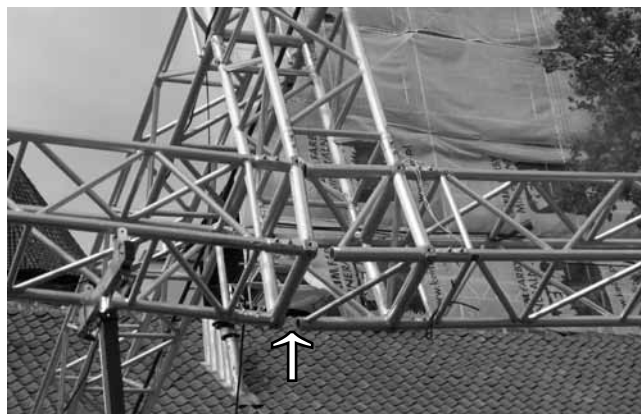
Rys. 2. Uszkodzony łącznik dźwigara tylnego  
Fig. 2. Damage roof back beam connector

działający na brezentowe pokrycie konstrukcji spowodował dynamiczne obciążenia, w wyniku których awarii uległy dwa łączniki dźwigarów poziomych i pionowych. Podczas oględzin wstępnych stwierdzono pęknięcia złączy spawanych. Uszkodzenia łącznika tylnego dźwigara poziomego przedstawiono na rysunku 2. Uszkodzone łączniki zostały wymontowane i przekazane do badań laboratoryjnych. Na rysunku 3 widoczny jest jeden z elementów dostarczonych do badań.

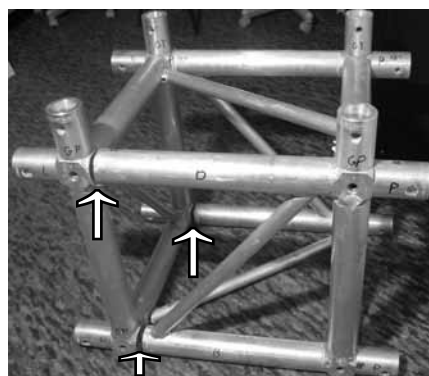
Rys. 3. Łącznik dźwigara tylnego (B). Widoczne uszkodzenia złączy spawanych strony lewej. Obustronne oderwanie spoin krzyżulca górnego i lewej strony krzyżulca dolnego

Fig. 3. Roof back beam connector (B). Left side welded joint failure. Double-sided weld fracture in upper cross brace and on the left side of bottom cross brace

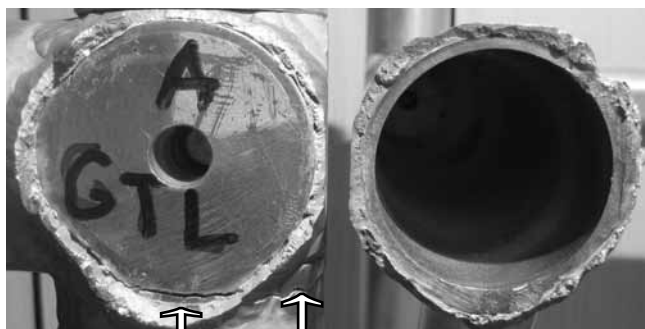
**Rys. 4.** Pęknięta spoina łącznika A (węzeł górny, tylny lewa strona). Dodatkowo widoczne pęknięcie spoiny prostopadłe do płaszczyzny rysunku – oznaczone strzałkami

**Fig. 4.** Crack in the weld in A connector (upper truss joints, on the back left side). Moreover, the crack in the joint perpendicular to the viewing side – marked by arrows

Wygląd pękniętych spoin jest podobny, co wskazuje na stosowanie jednakowej technologii spawania, w tym sposób przygotowania elementów do spawania. Czoła łączonych do prostopadłościannów rur były zestawiane na styk bez ukosowania. Charakter przełomu przebiegającego w każdym przypadku przez spoinę jest kruchy, bez widocznych stref odkształcenia plastycznego. Pęknięcie przebiegało wzdłuż płaszczyzny styku rur z kostkami w węzłach. Widoczna na rysunkach 4÷7 powierzchnia czołowa rur we wszystkich przypadkach jest przetopiona na głębokość 2÷2,5 mm, a ok. 20% długości każdej spoiny obwodowej wykazuje prawie całkowity brak przetopu. Oznacza to, że cały przekrój czołowy rury nie został przetopiony, a ciągłość spoiny zapewnia wypukłość nadlewu lica spoiny. Na każdym obwodzie są to obszary w strefie ścian łącznika. W takiej sytuacji jedynie nadlew lica był przekrojem, który przenosił obciążenia. Dodatkowo na części obwodu nadlewy spoin były zeszlifowane na płaszczyznach zewnętrznych kostek węzłowych (rys. 4 i 7), aby umożliwić dobre przyleganie elementów łączonych za pomocą śrub, co dodatkowe zmniejszyło przekrój nośny złączy. Takie wykonanie złączy spowodowało, że jego nośność została obniżona o ok. 80%, co jest widoczne na schemacie (rys. 8).

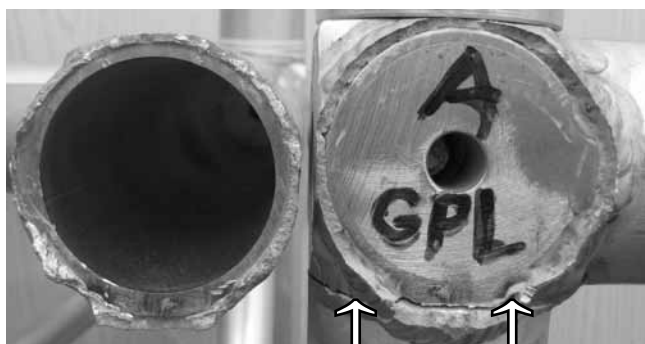
**Rys. 5.** Pęknięta spoina łącznika A (węzeł górny, przedni, lewa strona). Dodatkowo widoczne pęknięcie spoiny prostopadłe do płaszczyzny rysunku – oznaczone strzałkami

**Fig. 5.** Crack in the weld in A connector (upper truss joints, on the front left side). Moreover, the crack in the joint perpendicular to the viewing side – marked by arrows

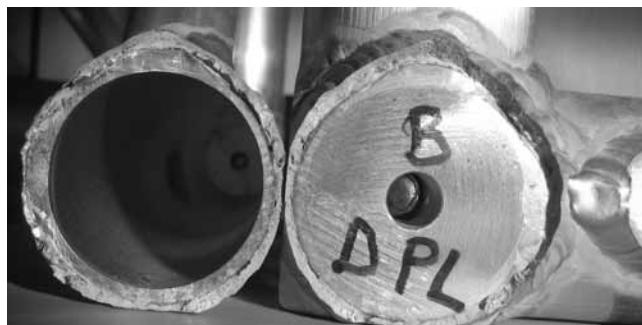
**Rys. 6.** Pęknięta spoina łącznika B (węzeł dolny przedni, lewa strona)

**Fig. 6.** Crack in the weld in B connector (bottom truss joints, on the front left side).

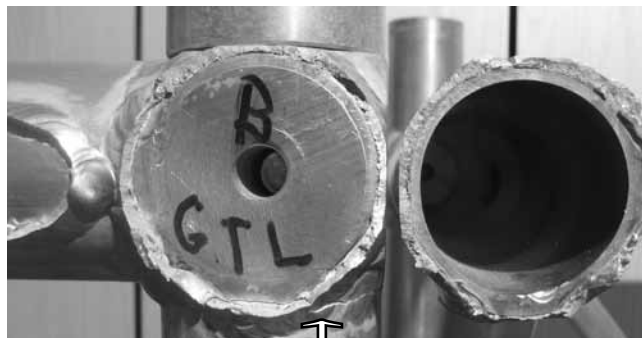
**Rys. 7.** Pęknięta spoina łącznika B (węzeł górny tylny, lewa strona). Dodatkowo widoczne pęknięcie spoiny prostopadłe do płaszczyzny rysunku – oznaczone strzałką

**Fig. 7.** Crack in the weld in B connector (upper truss joints, on the back left side). Moreover, the crack in the joint perpendicular to the viewing side – marked by arrows

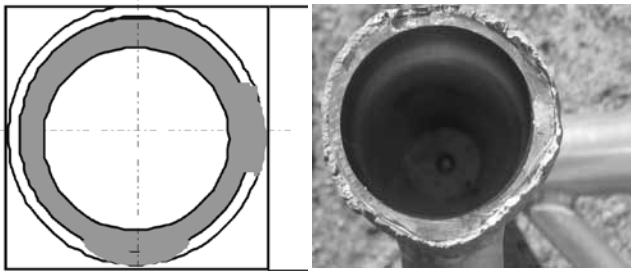
**Rys. 8.** Oszacowanie nośnej powierzchni złącza. Szarym kolorem zaznaczono braki przetopu występujące we wszystkich złączach, które uległy zniszczeniu

**Fig. 8.** Carrying joint surface estimation. Lack of joint penetration observed in all failure joints marked gray

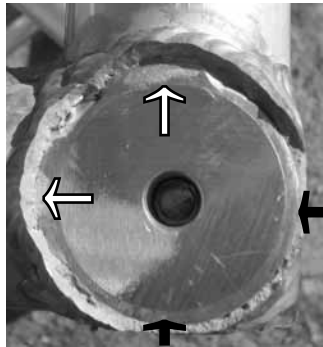
**Rys. 9.** Zeszlifowane nadlewy spoin wychodzące ponad płaszczyznę kostki węzłowej oznaczono strzałkami czarnymi, a strefy pełnego braku przetopu strzałkami białymi

**Fig. 9.** Excess weld metal over the truss joint after grinding – black arrows, and lack of joint penetration zones – white arrows

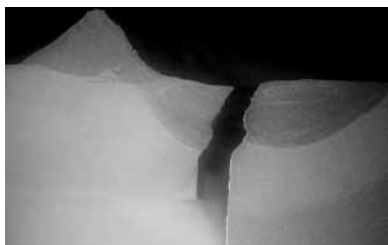
**Rys. 12.** Pęknięte złącze obwodowe łączące rurę z kostką węzłową. U góry po lewej stronie widoczna pozostałość spoiny po pęknięciu (odłamaniu na skutek awarii) jednej z rur węzła. Pow. 8x. Mikroskop MBS-9. Trawiono roztworem NaOH

**Fig. 12.** Crack in circumferential weld between pipe and band cube. Upper left side a part of weld after crack (failure crack) in one of the pipes in the bend. Magn. 8x, MBS-9 microscope, Etching: NaOH

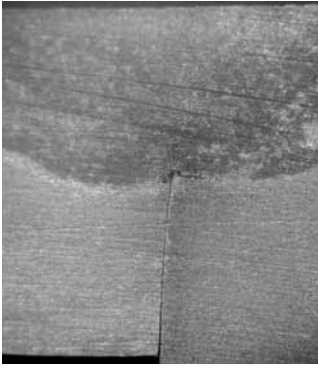
**Rys. 16.** Makrostruktura złącza rury z kostką. Przetop sięgający połowy grubości ścianki rury. Widoczne pęknięcie od braku przetopu w prawo od linii wtopienia. Pow. 25x. Trawiono roztworem NaOH

**Fig. 16.** Macrostructure of pipe and bend cube joint. Weld penetration up to half of the pipe wall thickness. Crack beginning and propagation through the right side of fusion line. Magn. 25x, Etching: NaOH

Z wyglądu złącza przedstawionego na rysunkach 14 i 16 można wywnioskować, że grań spoiny nie była chroniona osłoną gazu obojętnego, co spowodowało kontakt tlenu z granią. Widoczne są pęcherze gazowe oraz przyklejenia spowodowane powstaniem wysoctopliwych tlenków. Na rysunku 17 przedstawiono przekrój przez złącze obwodowe krzyżulca. Grubość spoiny odpowiada grubości ścianki rury, tj. 3 mm, a kształt grani stanowi karb geometryczny.

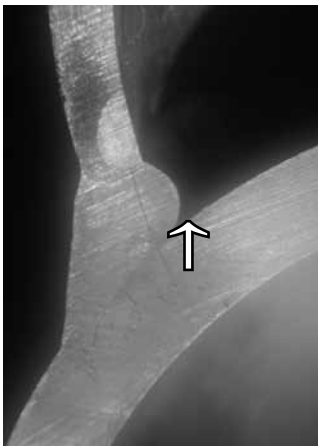
**Rys. 17.** Przykład przekroju spoiny krzyżulca. Pow. 5x. Widoczny ostry karb od strony grani

**Fig. 17.** Exemplary cross-section of cross brace. The shark notch on the root side. Magn. 5x

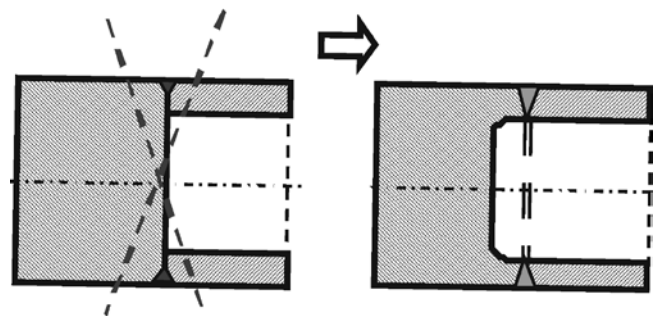
Brak przetopu w grani spoiny oraz przyklejenia spoiny do powierzchni kostki stanowią karb wewnętrzny będący powodem znacznego spiętrzenia naprężeń. Obecność takiego karbu jest również powodem wystąpienia pęknięcia kruchej w przypadku przekroczenia naprężeń dopuszczalnych, a równocześnie sprzyja rozwijaniu się pęknięcia zmęczeniowego. Na powierzchni przełomów nie stwierdzono wygładzonego ziarna,

**Rys. 18.** Zalecana zmiana rozwiązania technologiczno-konstrukcyjnego złączy

co mogłoby wskazywać na obecność pęknięć w konstrukcji w okresie poprzedzającym awarię, lecz nie wyklucza się powstania częściowych pęknięć na krótko przed zniszczeniem łączników konstrukcji kratowej zadaszona. Celem wyeliminowania pęknięć w podobnych konstrukcjach autorzy zalecają zmienić stosowane rozwiązanie na poprawne pod kątem technologiczności konstrukcji – wg rys. 18.
