Pękanie spoin w stali 7CrMoVTiB10-10 (T24) w czasie spawania, uruchamiania i eksploatacji bloków energetycznych

Cracking in the welds metal
of 7CrMoVTiB10-10 (T24) steel during welding,
commissioning and exploitation of power units

Dr inż. Aneta Ziewiec, mgr inż. Krzysztof Pańcikiewicz, prof. dr hab. inż. Edmund Tasak
– AGH Akademia Górniczo-Hutnicza, Kraków.

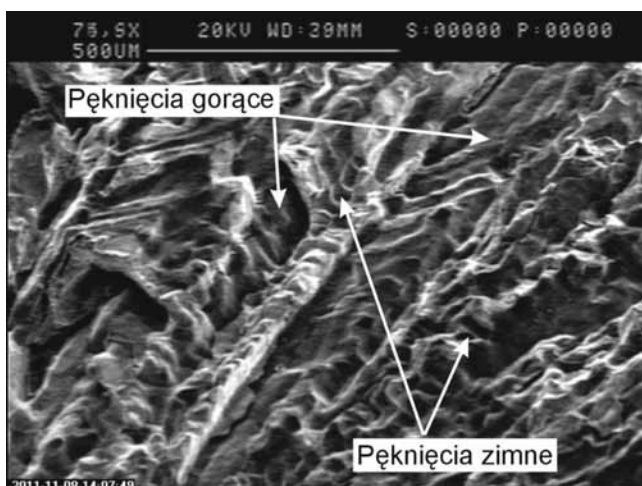
Rys. 1. Międzykrystaliczny widok powierzchni pęknięcia poprzecznego

międzykrystaliczny (rys. 1). Na powierzchni przelomu można wyróżnić obszary pęknięć kruchych zimnych oraz pęknięcia przebiegające po granicach krystalitów wzdłuż osi spoiny, mające cechy pęknięć gorących. O występowaniu pęknięć gorących świadczą zgłady poprzeczne wykonane w pobliżu pęknięcia zimnego, na których stwierdzono obecność pęknięć gorących w osi spoiny [7]. Wcześniejsze badania wykazały, że jednym z czynników zwiększających skłonność do pęknięć gorących jest wodór [7, 11, 12]. W pracach tych przedstawiono również istotne różnice w charakterze międzykrystalicznych przelomów pęknięć gorących i zimnych spowodowanych obecnością wodoru.

Pęknięcia powstające w czasie spawania ścian szczelnych można wyeliminować przez: dobór optymalnych parametrów spawania, podgrzewanie osuszające krawędzi do temperatury min. 90°C , dokładne wysuszenie topnika, zmniejszenie szybkości chłodzenia po spawaniu za pomocą ceramicznych mat izolacyjnych.

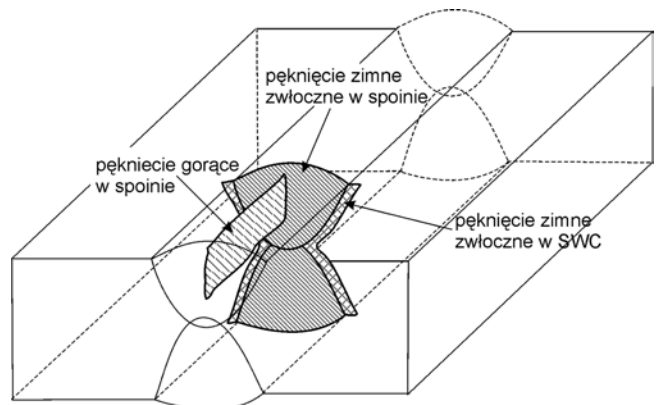
Rys. 2. Schemat mechanizmu pęknięcia zwłocznego spoin w stali 7CrMoVTiB10-10

Na podstawie wykonanych badań można przedstawić mechanizm pęknięcia poprzecznego zwłocznego spoin w stali 7CrMoVTiB10-10, pokazany na rysunku 2.

Nadmierna zawartość wodoru w stopiwie wywołuje pęknięcia gorące w osi spoiny [7, 11, 12]. Do powstałych pęknięć dyfunduje wodór. Po ostudzeniu spoiny duża zawartość wodoru w spoinie w obecności rozciągających naprężeń wzdłużnych powoduje pęknięcie zwłoczne zimne. Pęknięcia rozwijają się tylko w spoinie i w strefie wpływu ciepła pierwszego ściegu lub w przypadku dużych naprężeń rozciągających przechodzą do drugiej spoiny.

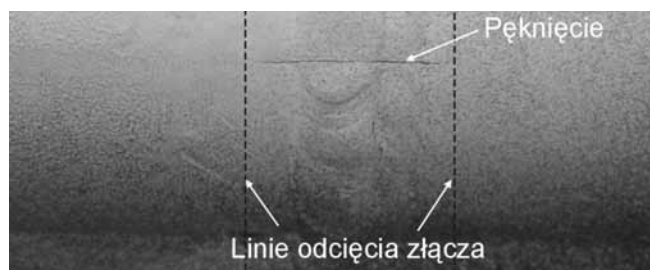
W procesie wytwarzania ścian szczelnych kotłów ze stali 7CrMoVTiB10-10 zdarzają się przypadki nieszczelności instalacji ujawniające się najczęściej w próbie ciśnieniowej. Wcześniejsza kontrola złączy spawanych po ich wykonaniu nie wykazuje niezgodności spawalniczych. W przypadku ujawnienia pęknięć fragmenty ścian z nieszczelnościami są naprawiane metodą wycinania i spawania. Powoduje to niekiedy powstanie dodatkowych niezgodności oraz wprowadza znaczny stan naprężeń powodujący powstanie następnych pęknięć. Przykład pęknięcia złącza doczołowego, którego obecność stwierdzono po próbie ciśnieniowej w czasie rozruchu bloku, pokazano na rysunku 3. Po stronie zewnętrznej pęknięcie miało długość 20 mm. Złącze było wykonane metodą GTAW.

Rys. 3. Wycinek ściany szczelnej z pęknięciem poprzecznym spoiny ujawnionym w badaniach magnetyczno-proszkowych
Fig. 3. Section of boilers' membrane wall with transverse cracking disclosed in magnetic-particle testing

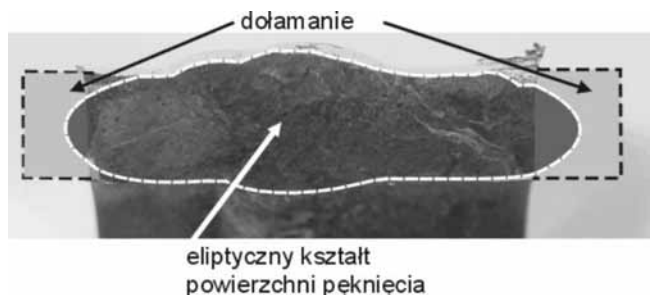
Aby określić wygląd i przyczynę powstania pęknięcia, złącze odcięto z rury wzdłuż linii zaznaczonych na rysunku 3 i dołamano. Wygląd powierzchni dołamanego złącza pokazano na rysunku 4, gdzie zaznaczono również kontur pełnego pęknięcia (kształt eliptyczny). Powierzchnia pęknięcia jest silnie skorodowana, gdyż badanie wykonano po dłuższym czasie od powstania nieszczelności.

Rys. 4. Powierzchnia pęknięcia po dołamaniu złącza. Pęknięcie o kształcie eliptycznym
Fig. 4. The fracture after cracking of weld. The elliptic shape of the cracking

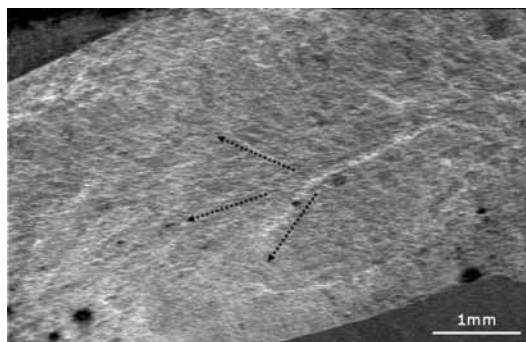
Analizując powierzchnię pęknięcia przy powiększeniu 16x, zauważono charakterystyczne linie i prążki wskazujące na kierunki rozchodzenia się pęknięcia. Rysunek 5 przedstawia powierzchnię pęknięcia zimnego, rozwijającego się od grani spoiny w kierunku łoża

Rys. 5. Powierzchnia pęknięcia zimnego w materiale rodzimym rury (poza spoiną). Strzałkami zaznaczono kierunki rozwoju pęknięcia
Fig. 5. Surface of cold cracking in base material (outside of weld). The arrows shows the crack propagation directions

wplywu ciepła. Pęknięcie ma charakter kruchy. Kierunki jego rozwoju pokazano na rysunku 5. Ma ono charakter eliptyczny, ponieważ w środku grubości ścianki występuje wyższy poziom naprężeń, a zatem pęknięcie rozwija się szybciej. Mechanizm jego powstawania jest taki sam jak pęknięcia korozyjnego SSC II typu opisanego w pracach [12, 14].

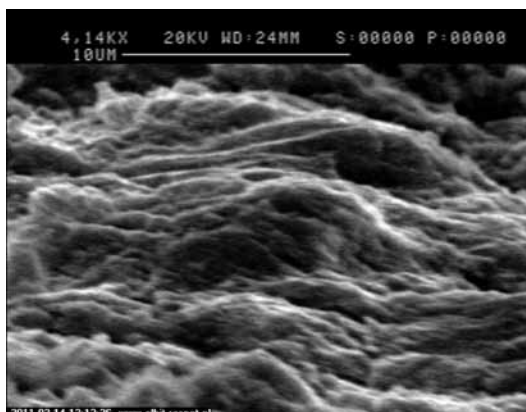
i poprzez SWC do materiału rury. Pęknięcie zachodzi wg mechanizmu kruchego transkrystalicznego. Dowodem na stopniowy rozwój pęknięcia są prążki podobne do prążków zmęczeniowych. Taki charakter powierzchni mają pęknięcia zimne zwłoczne [7, 11, 12]. Powierzchnię pęknięcia w spoinie z widocznymi prążkami pokazano na rysunku 6.

Rys. 6. Charakterystyczne prążki świadczące o stopniowym rozwoju pęknięcia zimnego
Fig. 6. Characteristic fracture with gradual development of cold cracking

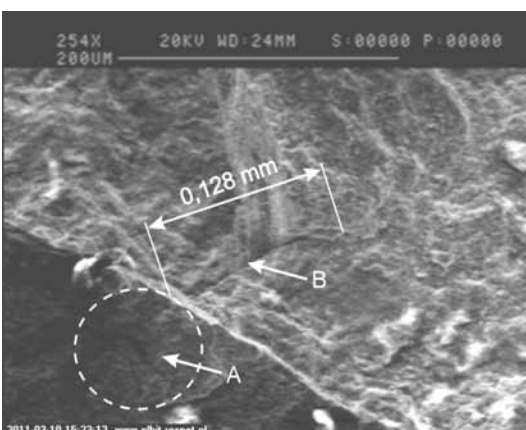
Rys. 7. Najbardziej prawdopodobne miejsca rozpoczęcia pęknięcia w grani spoiny (obszar krateru): A – mikropęknięcia w kraterze, tzw. „pajęczki”, B – mikropęknięcia gorące przebiegające w spoinie graniowej na głębokość poniżej 0,15 mm
Fig. 7. The most probable place of cracking beginning in the root of the weld (crater pipe): A – microcracks in crater pipe, B – hot microcracks in the back weld below 0.15 mm

Szczegółowa analiza najbardziej prawdopodobnego miejsca rozpoczęcia pęknięcia w rejonie grani ujawniła obecność niezgodności spawalniczych w postaci mikropęknięć gorących o rozgałęzionym charakterze i głębokości poniżej 0,15 mm, nazywanych w żargonie spawalniczym „pajęczkami” (rys. 7). Są to typowe mikropęknięcia gorące występujące w kraterze spoiny. Ich wielkość jest jednak poza zdolnością rozdzielczą urządzeń kontrolnych określających jakość spoin.

- wykonywać spoinę graniową taką techniką, aby wewnątrz rur ograniczyć ilość nawet dopuszczalnych niezgodności spawalniczych, a szczególnie mikropęknięć w kraterach,
- obrobić cieplnie złącze spawane, tak aby twardość nie przekraczała 250 HV,
- ograniczyć możliwość dostawania się do materiału wodoru powstałego w wyniku trawienia wewnętrznej powierzchni rur przed oddaniem do eksploatacji.

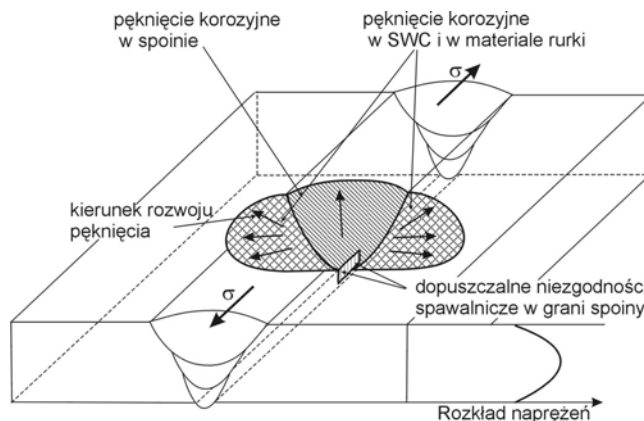
Obecność naprężeń rozciągających i wodoru lub siarkowodoru powoduje wystąpienie korozji naprężeniowej siarczkowej (SSC) II typu [12, 15]. Pęknięcie SSC II typu wystąpi, gdy twardość spoiny lub SWC jest wyższa od 250 HV, poziom naprężeń większy od naprężenia krytycznego oraz zawartość wodoru większa od zawartości krytycznej [12, 15, 17]. Obecność naprężeń rozciągających w spoinie obwodowej jest naturalna, a ich poziom wyliczony metodą MES dla spoiny wzdłużnej ze stali 7CrMoVTiB10-10 wynosi ok. 600 MPa [13, 16]. Naprężenie krytyczne konieczne do wywołania pęknięcia zimnego dla SWC stali 7CrMoVTiB10-10 wynosi ok. 485 MPa [13, 16]. Obecność wodoru w spoinie jest wynikiem procesów trawienia instalacji przed uruchomieniem kotła. Czynniki te sprawiają, że są spełnione warunki do wystąpienia pęknięć zimnych wywołanych pękaniem korozyjnym. Analiza wyników badań pozwala przedstawić schematycznie mechanizm pęknięcia spoin doczołowych rur ze stali 7CrMoVTiB10-10 pokazany na rysunku 8.

Miejszem rozpoczęcia pęknięcia jest najczęściej grani spoiny, w której możliwe jest wystąpienie dopuszczalnych niezgodności spawalniczych. Ponieważ spoina i SWC mają strukturę bainityczną o twardości przekraczającej 250 HV, obecność rozciągających naprężeń obwodowych oraz wodoru powoduje powstanie, a następnie stopniowy rozwój pęknięcia od grani w kierunku lica spoiny oraz strefy

Rys. 8. Mechanizm pęknięcia korozyjnego SSC spoin doczołowych
Fig. 8. SSC corrosion crack mechanism in the butt weld
