# Wykorzystanie techniki georadarowej do oceny poprawności wykonania konstrukcji gruntowo-powłokowej – studium przypadku

Use of georadar for assessment of soil-steel structure execution correctness – case study

Obiektem badań był przepust z blach falistych typu SuperCor SC-35B o parametrach:

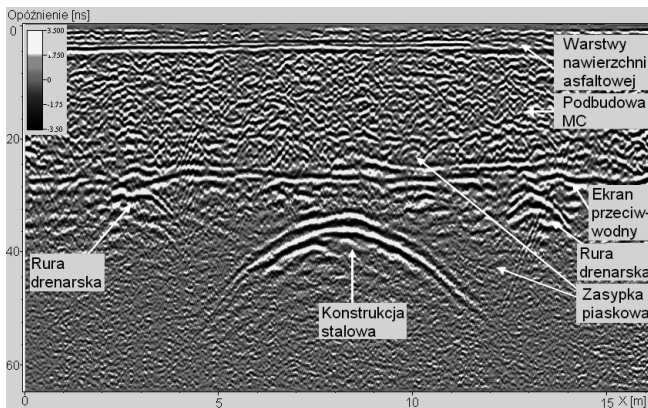
Na rysunku numer 4 przedstawiono radargram uzyskany dla skanu nr 65, będący przekrojem podłużnym przez obiekt w pobliżu osi jezdni. Należy zauważyć, że ekran przeciwwodny widoczny jest dla opóźnienia 26,0-28,0 ns, natomiast konstrukcja stalowa dla 32,0 ns. Nastąpiło 'wyniesienie' ekranu i konstrukcji względem położenia widocznego na innych radargramach, uzyskanych w większej odległości od osi drogi. Powodem występowania tych anomalii jest zwiększona prędkość propagacji fali w ośrodku. Jest to prawdopodobnie spowodowane niższym stopniem zagęszczenia części warstwy podbudowy MC nad ekranem przeciwwodnym. Warstwa ta była wykonywana pasmami, a miejsca występowania anomalii pokrywają się ze złączem technologicznym w osi drogi. Zjawisko to jest widoczne na skanach poprzecznych do osi drogi, jak również na widoku tomografii (C-skan).

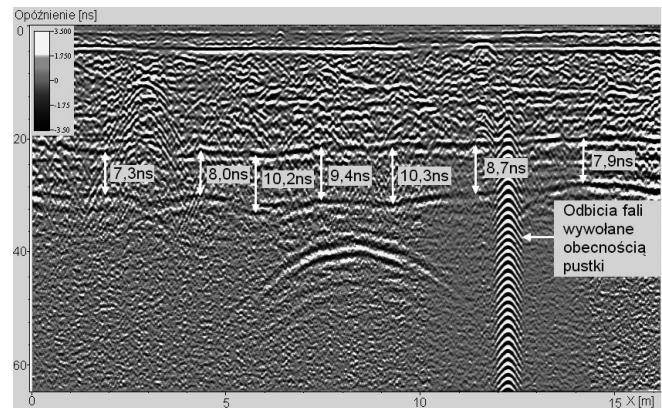
Na rysunku numer 5 przedstawiającym skan numer 74 pokazano czas propagacji fali od interfejsu podbudowa MC-zasyпка piaskowa do interfejsu ekranu przeciwwodnego. Interfejsy te są ciągłe, bez wyraźnych uskoków, co jest dobrze widoczne w prawej części radargramu. Założyć można, że w warstwach położonych wyżej nie ma

obszarów o znacznie różniącym się stopniu zagęszczenia czy innych anomalii istotnie zmieniających prędkość propagacji fali. Ekran przeciwwodny widoczny jest dla opóźnienia 29,0-33,0 ns, natomiast konstrukcja stalowa dla opóźnienia 36,0 ns. Są to wartości znacznie większe niż widoczne na radargramie numer 65, pokrywają się one natomiast z wartościami występującymi na profilach numer 76 i 78. Świadczyć to może o jednorodnym zagęszczeniu warstwy podbudowy MC na tym obszarze. Zaznaczony na radargramie czas propagacji fali pomiędzy interfejsami jest zmienny. Wartość maksymalną – 10,3 ns – osiąga we współrzędnej  $X = 9,3$  m. Przy założeniu prędkości fali EM na poziomie 10,0 cm/ns, czas ten odpowiada grubości ok. 51,5 cm. Kolejne lokalne maksimum, 10,2 ns, znajduje się we współrzędnej  $X = 5,7$  m. Ponad kluczem obiektu widoczne jest zmniejszenie dystansu pomiędzy warstwami do 9,4 ns, natomiast w większej odległości od obiektu dystans pomiędzy warstwami ulega zmniejszeniu do 8,0-8,7 ns. W miejscach występowania lokalnych maksymów widoczne są zniżenia ekranu przeciwwodnego. Zauważyć należy, że droga nad badanym obiektem znajduje się w spadku podłużnym, a rzędna niwelety zmniejsza się od lewej do prawej. Powinno to powodować pochylenie widocznych interfejsów przeciwnie spadku do drogi, wobec czego widoczny na radargramie spadek ekranu przeciwwodnego powinien być zwiększony po lewej stronie obiektu i zmniejszony po stronie prawej. Tymczasem po obydwu stronach obiektu widoczny spadek jest przeciwny do projektowanego. Nawet przy konserwatywnym założeniu, że ekran przeciwwodny ma właściwy – daszkowy spadek, a widoczny interfejs został zniekształcony przez różnice w prędkości propagacji fali, spowodowane zmianami

w stopniu zagęszczenia warstw leżących wyżej, to różnice czasów propagacji fali w warstwie zasypki ponad ekranem w lokalnych zaniżeniach we współrzędnych  $X= 5,7$  i  $X= 9,3$  m mają wartość 0,8-0,9 ns w stosunku do klucza obiektu oraz 1,6-2,2 ns względem czasów zmierzonych dla rzędnych sąsiadujących po stronie zewnętrznej. Przy założeniu prędkości propagacji fali we warstwie zasypki piaskowej na poziomie 10,0 cm/ns, wartości te odpowiadają zaniżeniom o głębokości 4,0-4,5 cm w stosunku do klucza obiektu i 8,0-11,0 cm względem czasów zmierzonych dla rzędnych po stronie zewnętrznej. W sytuacji gdy spadek projektowy ekranu przeciwwodnego wynosi 5,0 cm/m, może to uniemożliwiać prawidłowe odwodnienie obiektu. Brak możliwości odprowadzenia wody bardzo niekorzystnie wpływa na trwałość obiektu, gdyż w zaniżeniach mogą powstawać zastoiska wody, która zamarzając i odmrażając może powodować lokalne podnoszenie i opadanie warstw znajdujących się wyżej oraz związaną z tym degradację obiektu. Poniżej pokazano rysunki numer 4-7, na których widoczne są opisane zjawiska.

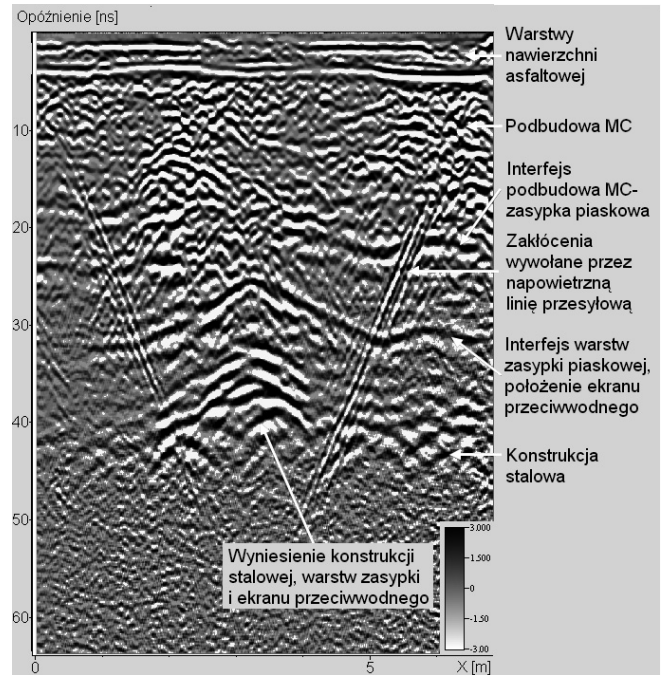
**Rys. 8.** Przekrój poprzeczny, wraz z opisanymi elementami konstrukcyjnymi – skan 27

Na rysunku numer 8 pokazano przekrój poprzeczny obiektu. Poza opisanymi elementami konstrukcyjnymi zauważyć można opisane wcześniej zjawisko „wyniesienia” konstrukcji stalowej, zasypki piaskowej i ekranu przeciwwodnego. Jest ono spowodowane wzrostem prędkości propagacji fali, wywołanym prawdopodobnie przez zmiany w stopniu zagęszczenia ośrodka. Ponieważ linie interfejsu ekranu przeciwwodnego oraz interfejsu pomiędzy podbudową MC i zasypką piaskową przebiegają równolegle względem siebie wnioskować można, że niedogęszczony obszar występuje wyżej – we warstwie podbudowy MC. Wskazuje to na jednorodność zasypki piaskowej, a tym samym na równomierne jej zagęszczenie. Zjawisko to można zaobserwować na całym obszarze skanowania wzdłuż osi drogi.

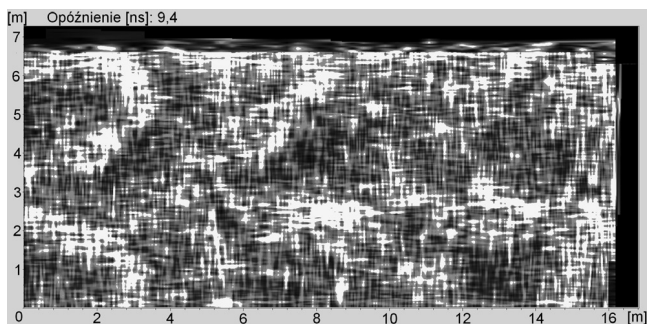
Kolejne rysunki pokazują widoki tomografii – C-skany. Rysunek 9 przedstawia przekrój przez podbudowę MC, uzyskany dla opóźnienia 9,4 ns. Żółty kolor odpowiada wyższej amplitudzie fali i niższej jej prędkości, a półkoliste kształty obszarom o lepszym zagęszczeniu. Wzór ten prawdopodobnie powstał na skutek rozgarniania pryzm i zagęszczenia działek roboczych mieszanki MC. Obszar skanowania

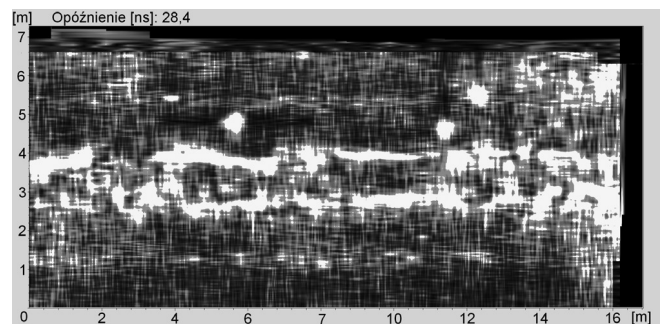
obejmował tylko jezdnię, co wyjaśnia asymetrię wzoru. Rysunek 10 ukazuje tomogram uzyskany dla 28,4 ns. Zauważyć można obszar o jaśniejszym zabarwieniu wzdłuż osi drogi. Jest to obraz ekranu przeciwwodnego, które został wyniesiony z powodu zwiększonej prędkości propagacji fali w złączu technologicznym między pasmami układowej podbudowy MC. Zniekształcenie obrazu warstw leżących niżej zauważyć można na tomogramach uzyskanych dla 36,6 i 41,8 ns, pokazanych na rysunkach 11 i 12. Środek konstrukcji stalowej, znajdujący się pod obszarem podbudowy o słabszym zagęszczeniu, pojawia się na widokach uzyskanych dla mniejszych opóźnień niż dla pozostałych jej części.
