# Jakość złączy spawanych a bezpieczeństwo eksploatacji obiektów ciśnieniowych

## Quality of welded joints and safety of pressure vessels

Dr inż. Jan Stabryła, dr inż. Krzysztof Dutka  
– Uniwersytet Warmińsko-Mazurski w Olsztynie.

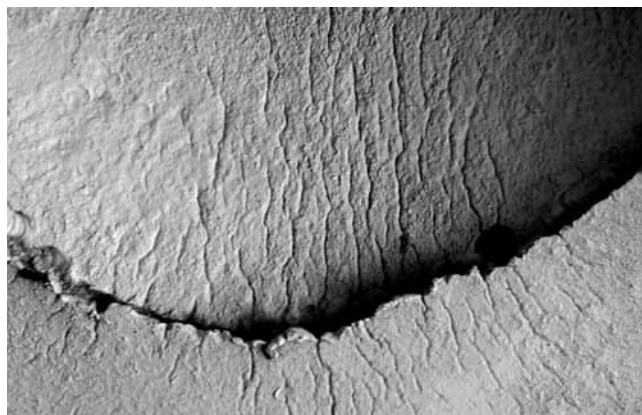
**Rys. 1.** Fragment rurociągu parowego. Widok od strony grani. Brak dopasowania, brak przetopu, siatka pęknięć ujawnionych w badaniach PT wywołanych zmęczeniem termicznym

**Fig. 1.** Fragment of a steam pipeline. View from the root side. Lack of fit, lack of fusion, net of cracks obtained in the heat-induced fatigue using PT testing method

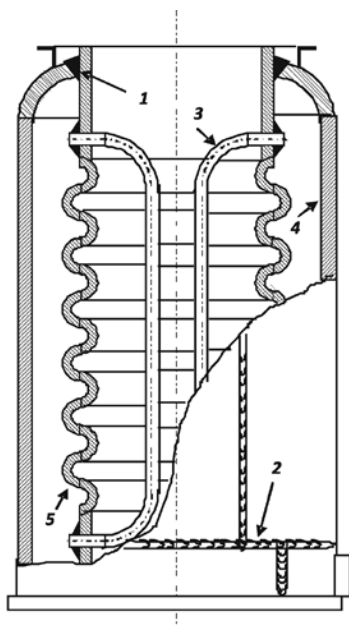
Celem badań było określenie wpływu jakości spoiny naprawczej na wybuch kotła SR-25. Schemat kotła będącego przedmiotem badania przedstawiono na rysunku 2. Kocioł SR-25 jest konstrukcją pionową z płaszczem stalowym, wewnątrz którego znajduje się wbudowana płomienica o ściankach falistych. Płomienica ogrzewana jest przez spaliny wytwarzane na palenisku umieszczonym w jej dolnej części. Wewnątrz płomienicy znajdują się promieniście ułożone pionowe opłomki. Końcówki rur opłomkowych są połączone z zewnętrzną ścianą płomienicy spoinami obwodowymi. Przestrzeń pomiędzy płomienicą a płaszczem oraz wewnątrz całej wysokości rur opłomkowych wypełnia woda, która po przegrzaniu zamienia się w parę. Para jest odbierana z górnej części przestrzeni roboczej kotła. Według dokumentacji kotła ciśnienie robocze wynosi 1,0 MPa. Płomienica wykonana jest ze stali St36K ( $g = 14$  mm), a dennica płaszcza ze stali St44K ( $g = 14$  mm). Kocioł typu SR-25 po trzydziestoletniej eksploatacji w zakładzie przetwórstwa spożywczego wymagał wymiany opłomek usytuowanych wewnątrz płomienicy. Taka naprawa była związana z ich wycięciem, wymianą i pospawaniem złączami obwodowymi od strony przestrzeni wodno-parowej. Ze względu na brak dostępu do końców opłomek, płaszcz kotła został rozcięty obwodowo poniżej dolnego poziomu opłomek. Ponadto wycięto palnikiem gazowym złącze pomiędzy górną dennicą a płomienicą. Część górna odciętego płaszcza z dennicą została uniesiona. Po wymianie opłomek opuszczono płaszcz i obrócono o 200 mm w celu uniknięcia skrzyżowania spoin na złączu obwodowym pomiędzy jego górną i dolną częścią. Zarówno złącze na płaszczu, jak i pomiędzy płomienicą a dennicą wykonano metodą spawania łukowego elektrodą otuloną EB146. Ze względu na niewielką owalizację, płaszcz po obróceniu o 200 mm nie mógł być dokładnie dopasowany. Wykonane złącze miało

**Rys. 2.** Schemat kotła SR-25; 1, 2 – spoiny naprawcze, 3 – opłomki, 4 – płaszcz, 5 – płomienica  
**Fig. 2.** Schematic of the SR-25 boiler; 1, 2 – welds; 3 – water pipes; 4 – coat; 5 – flue tube

przesuniętą ściankę. Spoinę płaszcza poddano badaniom ultradźwiękowym, na podstawie których dokonano odbioru prac spawalniczych i dopuszczono kocioł do eksploatacji. Kątowego złącza pomiędzy dennicą, a płomienicą nie badano. Prace przeprowadziła firma remontowa bez opracowania i zatwierdzenia dokumentacji technologii naprawy, jedynie w oparciu o ogólne technologie zakładowe. Prace spawalnicze wykonał spawacz bez aktualnych uprawnień. Zregenerowany kocioł pracował dalsze 7 lat.

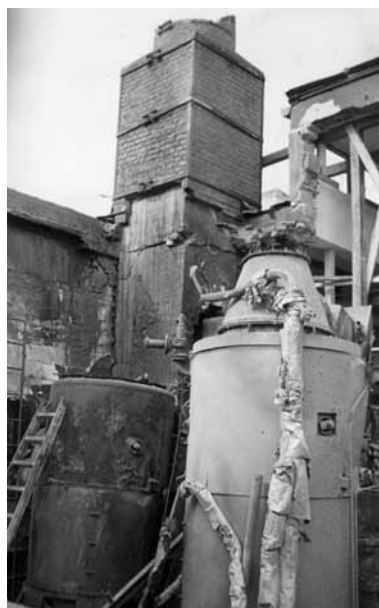
W wyniku wybuchu zniszczeniu uległ kocioł i hala kotłowni. Zerwany został strop, dach i część walcowa komina ceglanego. Wygląd zniszczeń po wybuchu przedstawiono na rysunku 3. Podczas wstępnych oględzin stwierdzono: odchylenie kotła od pionu o ok. 7°, brak czopucha stalowego i zniszczenie złącza spawanego obwodowego (1 – rys. 2) pomiędzy dennicą a płomienicą. Górna część osłony izolacyjnej została zdemonstrowana. Na rysunku 4 przedstawiono widok uszkodzonego kotła od góry. O sile wybuchu świadczy fakt, że płomienica o grubości ścianki 14 mm przyjęła kształt cyfry 8. Wewnątrz odkształconej na całej wysokości płomienicy zaciśnięte zostały opłomki.

**Rys. 3.** Kocioł SR-25 po wybuchu. Widok zniszczonego kotła (z lewej) i budynku kotłowni  
**Fig. 3.** SR-25 boiler after the explosion. View of the damaged boiler (left) and the boiler house

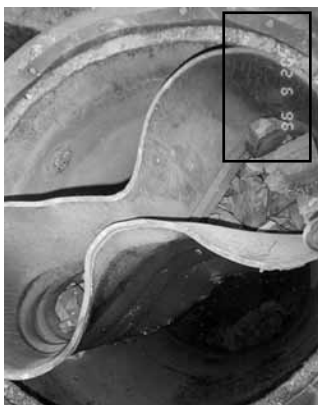
Przełom spowodowany wybuchem rozerwał złącze na 2/3 obwodu, odrywając ściankę płomienicy (rys. 4). Pozostały 2 odcinki po ok. 300 mm spoiny, które nie zostały zniszczone i posłużyły do oceny jakości złącza. Ścianki płomienicy od strony wodnej pokryte są wżerami korozyjnymi i cienką warstwą kamienia kotłowego. Na końcu uszkodzonego złącza znajduje się rozwarstwiony i oderwany fragment ścianki płomienicy. Obserwując przełom stwierdzono, że na uszkodzonych odcinkach złącza występuje ciągły brak przetopu od strony grani (niezgodność 402 wg PN-EN ISO 6520-1). Czynny jasny przełom spoiny ma zmienną grubość na obwodzie wynoszącą 3÷7 mm, co stanowi 22÷50% nominalnej grubości złącza. Przełom zawiera duże wtrącenia żużlowe (3012). Na pobranym do badań fragmencie złącza (rys. 5 i 6) widoczne są niezgodności typu: wklęsnięcie lica (511), podtopienie lica (5011), brak przetopu w grani (402) i wycieki grani (5041). Złącze nie spełnia wymogów poziomu jakości PJA B – wg PN-EN ISO 5817 wymaganego w urządzeniach ciśnieniowych.

**Rys. 4.** Widok od góry na częściowo rozerwane złącze i zgniecioną wybuchem płomienicę. Miejsce pobrania materiału do badań laboratoryjnych

**Fig. 4.** View from the top of a partially broken joint and crumpled flue tube. Material sampling place for laboratory testing

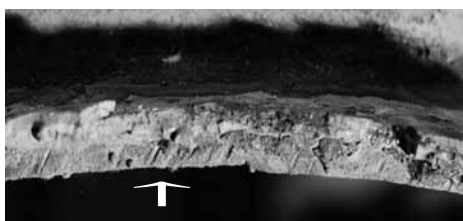
**Rys. 6.** Uszkodzone złącze. Na przełomie u dołu widoczny brak przetopu – ślady po szlifowaniu brzegów płomienicy przed spawaniem, w spoinie pojedyncze wtrącenia żużla

**Fig. 6.** Damaged joint. Bottom in the fracture lack of fusion – visible traces of grinding of the flue tube edges before welding, single slag inclusions in the weld

- opracowywać szczegółową technologię naprawy, zatwierdzoną przez Inspektorat Dozoru Technicznego lub inną organizację dozorową,
- do prac spawalniczych zatrudniać spawacza o wymaganych i aktualnych kwalifikacjach,
- w procesach naprawy badać złącza próbne,
- stosować możliwe do wykonania badania nieniszczące podczas przygotowania do spawania, po spawaniu oraz monitorowanie złączy naprawczych podczas eksploatacji.
