Ocena procesu spajania elementów okapów kuchennych ze stali nierdzewnej

Evaluation of welded components of kitchen canopies from stainless steel

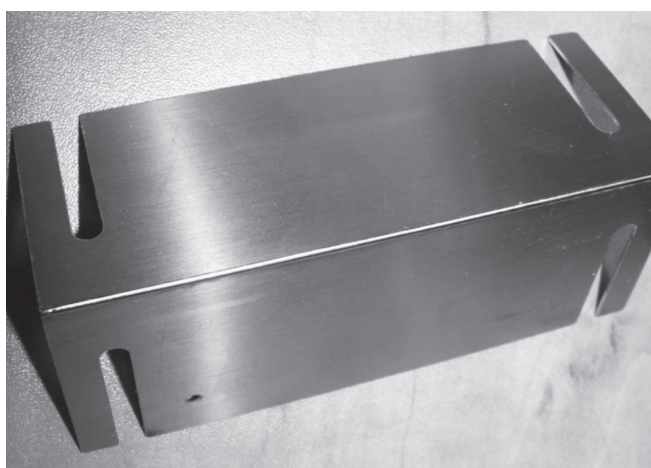
Rys. 1. Widok połączenia próbnego dwóch płaszczy blachy (źródło: opracowanie własne)

Fig. 1. General view of the connecting test two sheets steel (source: own case study)

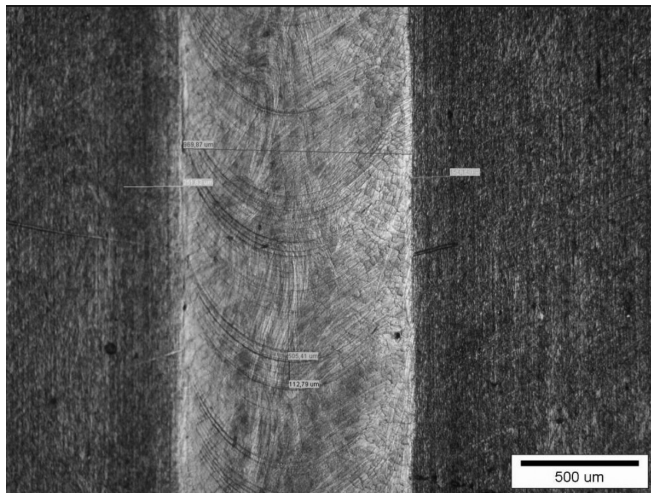
W trakcie kontroli jakości złącza nie stwierdzono wad. To, co najbardziej widoczne w wyrobie (rys. 2, powiększenie 50-krotne), czyli lico połączenia płaskie, bardzo gładkie, regularne, bez podtopień. Całkowity brak przebarwień w okolicy SWC.

Rys. 2. Zdjęcie makro próbki od strony lica (źródło: opracowanie własne)

Fig. 2. Macro photograph of samples from weld face side (source: own case study)

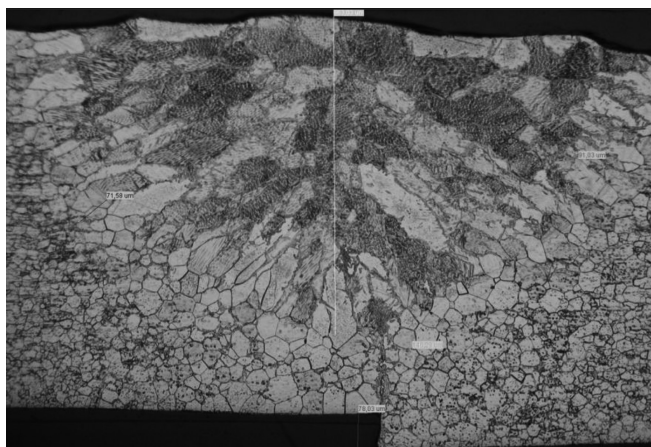
Na rysunku 3 pokazano przekrój spoiny wykonanej ze 100-krotnym powiększeniem. Widoczne są bardzo regularne kryształy spoiny, znacznie większe od kryształów materiału rodzimego. Osie kryształów ustawione zgodnie z kierunkiem zastygania. Struktura ferrytyczna. Lico w tym miejscu przekroju lekko pofalowane. Bardzo wyraźna linia wtopienia w lekko zielonkawym kolorze. Przesunięcie płaszczyzn łączonych blach (w poziomie) na około 20 μm (~ ok. 2,5%). W tej części spoiny brak przetopu na grubości nieco powyżej 100 μm co stanowi ok. 13% grubości złącza. Wąska, prawie niewidoczna, strefa wpływu ciepła.

Rys. 3. Widok przekroju spoiny – powiększenie 100-krotne (źródło: opracowanie własne)

Fig. 3. View of cross section of weld joint – magnified 100 times (source: own case study)

W tym fragmencie przekroju zauważono również pionowe przesunięcie składanych płaszczyz blachy wynikłe z różnej siły docisku w oprzyrządowaniu, które wprowadziło nieprzetopienie 70 μm , ale dodatkowo wpływa na wielkość braku przetopu, a tym samym na wadliwość złącza. Lico spoiny ma szerokość ok. 900 μm . Widoczna z prawej strony wyraźna krawędź wskazuje na to, że w tym miejscu nastąpiło przesunięcie osi promienia laserowego w stosunku do osi łączonych elementów, czego wynikiem jest brak przetopu, będący wadą spawalniczą.

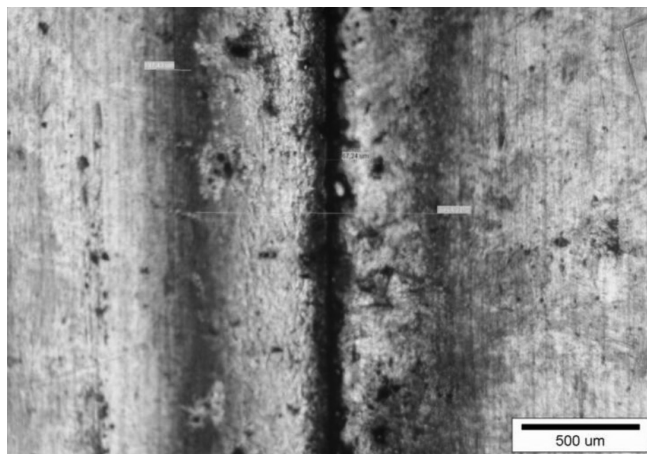
Rysunek 4 przedstawia zdjęcie omawianej próbki wykonane od strony grani spoiny z 50-krotnym powiększeniem. Wyraźna, równa krawędź w miejscu złączenia, potwierdza brak przetopu. Od tej strony wyraźnie widoczna SWC. Widoczne

Rys. 4. Widok próbki od strony grani (źródło: opracowanie własne)

Fig. 4. View of sample from weld root side (source: own case study)

są również przebarwienia termiczne od strony wewnętrznej okapu spowodowane znacznie mniejszym strumieniem gazu osłonowego chłodzącego złącze. Brak przetopu grani sprawia, że złącze jest wadliwe konstrukcyjnie. W przypadku okapów kuchennych wady takie są dopuszczalne, ponieważ złącza te nie przenoszą obciążeń zarówno statycznych, jak i dynamicznych, nie wpływają w sposób znaczący na wytrzy-

małość połączeń, a ujawniają się dopiero po badaniu metalograficznym. Nie są widoczne gołym okiem i nie wpływają na obniżenie estetyki wyrobów.

We wszystkich próbach przeprowadzonych zgodnie z zaleceniami producenta lasera nie uzyskano całkowitego przetopu materiału przy jednym przejściu głowicy robota spawalniczego. Próby doświadczalne wykonane w zakładzie wskazują, że całkowity przetop dla tej grubości materiału można uzyskać jedynie przez zastosowanie spoiny dwucięgowej, dwuwarstwowej.

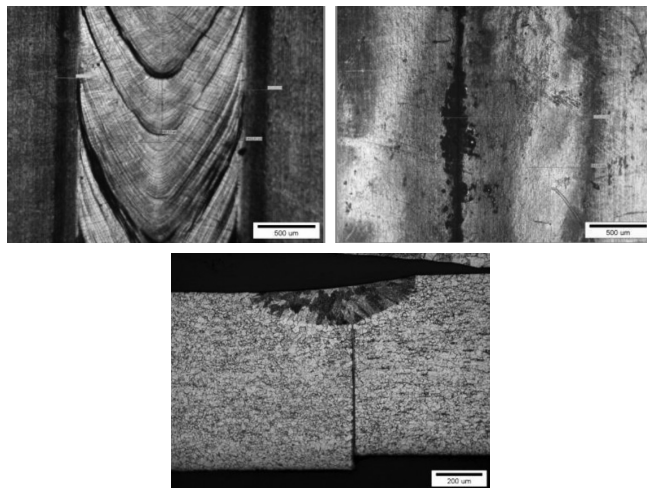
Rys. 5. Próbką 2; a) lico, b) grani, c) przekrój mikro, powiększenie 100-krotne (źródło: opracowanie własne)

Fig. 5. Sample 2; a) weld face side, b) weld root side, c) micro cross-section view, magnified 100 times (source: own case study)

Na rysunku 5 przedstawiono inne złącze próbne, wykonane z parametrami spawania, odbiegającymi od zalecanych przez producenta. Faktura lica charakteryzuje się „grubymi” łuskami. Zwiększenie prędkości spawania do 0,04 m/s spowodowało, że przetopienie wystąpiło na grubości ok. 150 μm . Tego typu złącze w większości przypadków pęknie w momencie montażu.

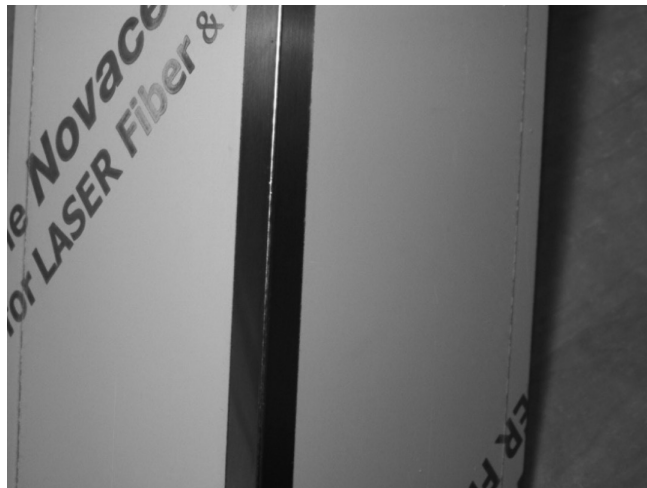
Rys. 6. Próbką 3; złącze z pełnym przetopem (źródło: opracowanie własne)

Fig. 6. Sample 3; welded joint with full penetration (source: own case study)
