LA CATASTROFE IDROGEOLOGICA DEL 1581 NEI MONTI PICENTINI (SA) TRA EVIDENZE D'ARCHIVIO E INDAGINI GEOMORFOLOGICHE

ABSTRACT: Esposito G. & Galli P., *The 1581 hydrogeologic disaster in the Picentini Mounts (Campania, southern Italy) between archive and geomorphological researches*.

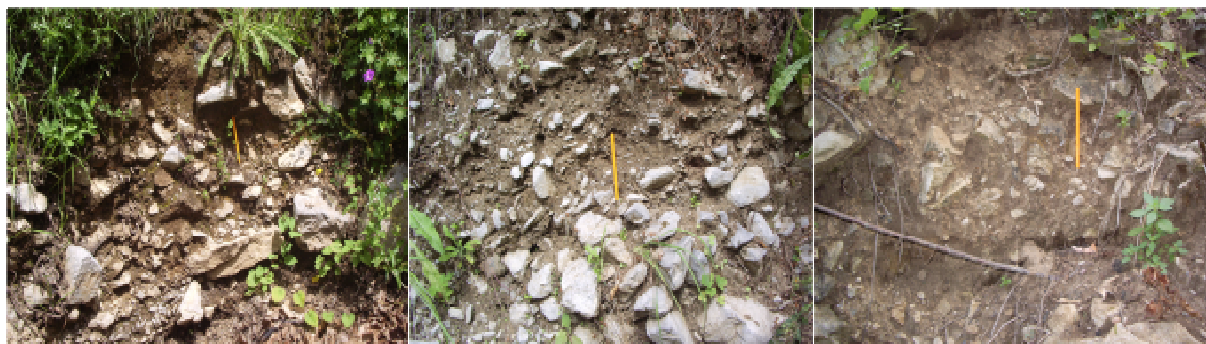
Fig.3 - Affioramenti dei depositi di debris flows individuati all'interno di tre distinti canali
Debris flow outcrops observed within three different talwegs in the studied area.

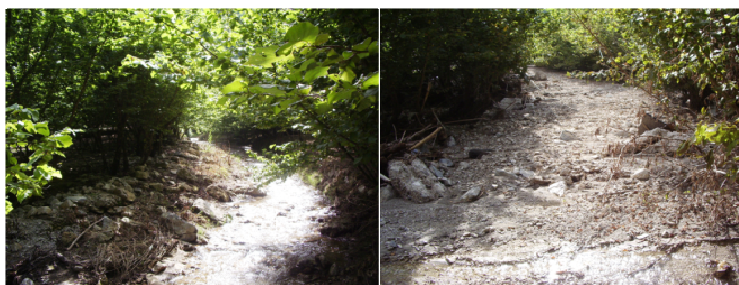
Fig. 4 - Confronto dello stesso tratto del torrente Prepezzano, prima e dopo la colata del 30 luglio 2010. Si nota la notevole quantità di detrito depositato in alveo.
Comparison of the same strand of the Prepezzano stream, before (left panel) and after (right panel) the July 30, 2010 flood. Note the debris infilling of the talweg.

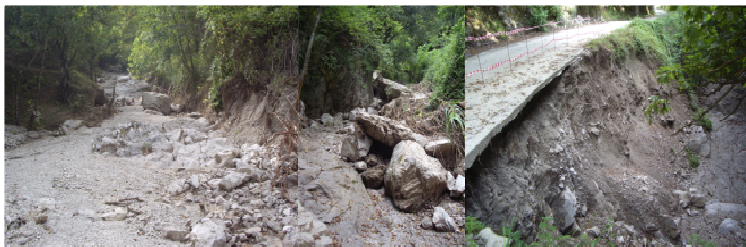
Fig. 5 - Gli effetti provocati dall'azione erosiva della colata del 30 luglio 2010, nel canale "Isca Longa".
Isca Longa stream; erosional/depositional effects of the July 30, 2010 flood.

processi di erosione di sponda e di fondo che hanno interessato il substrato calcareo-dolomitico (Fig. 5). In particolare, l'erosione di sponda ha provocato numerose frane da crollo (CRUDEN & VARNES, 1996), i cui depositi stessi hanno costituito la componente più grossolana della colata, compresi i massi di svariate tonnellate. Una notevole quantità del detrito prodotto è rimasta incassata nell'alveo stesso del canalone, senza essere trasferita al torrente Prepezzano. Tale situazione comporta che in occasione di un futuro evento pluviometrico sostenuto, tutto questo detrito può essere rimobilizzato in ulteriori colate. Per comprendere le dinamiche dell'evento, presso l'abitato di Prepezzano sono stati intervistati numerosi testimoni oculari della notte del 30 luglio 2010 che hanno confermato la notevole energia del flusso detritico, la cui altezza è giunta ad 1 metro dalla superficie dei ponti che collegano le due sponde del torrente (Fig. 6).

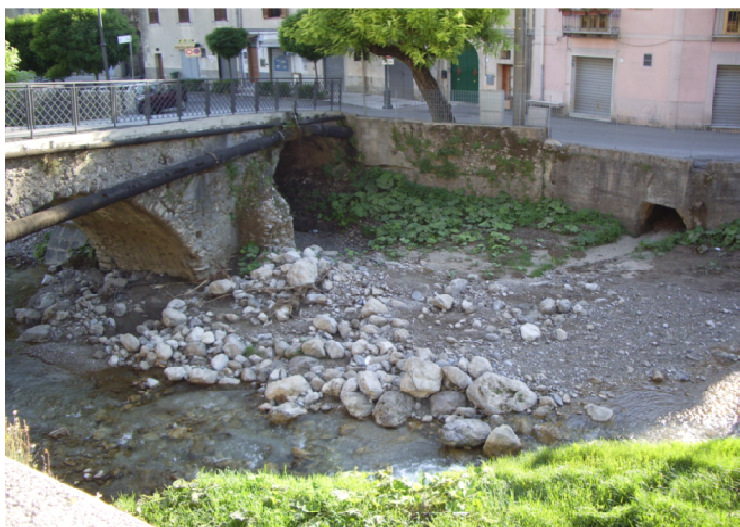
Fig. 6 - Il ponte situato al centro di Prepezzano di Giffoni Sei Casali, con il detrito depositato dalla colata del 30 luglio 2010 sul fondo alveo. Si nota la vicinanza delle abitazioni alle sponde del torrente.

The bridge across the Prepezzano stream in the village of Giffoni Sei Casali after the July 30, 2010 alluvial flood. Note the amount of mud-debris infilling and the big boulders.

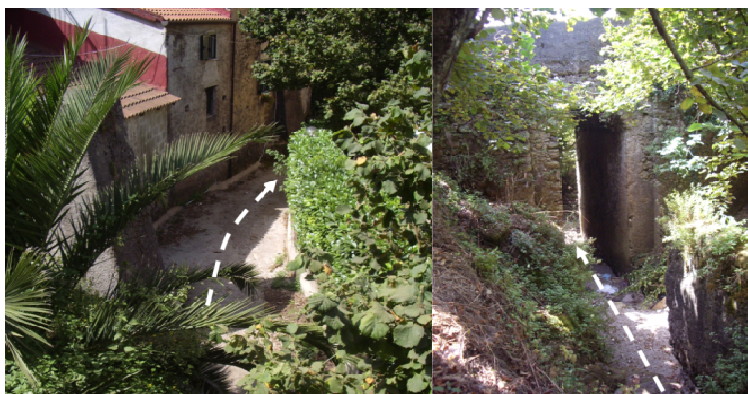
Fig. 7 - (Sinistra) Una delle canalizzazioni che attraversa Sieti basso, la cui sponda sinistra è costituita interamente da abitazioni. (Destra) Il passaggio riservato alle acque provenienti dal versante, sotto la strada che collega Sieti basso con Sieti alto.

Lined canal across the Sieti Basso village; note the excessive proximity of the houses (left panel). Lined canal under the Sieti Alt-Sieti Basso road; note the insufficient opening of the bridge (right panel).

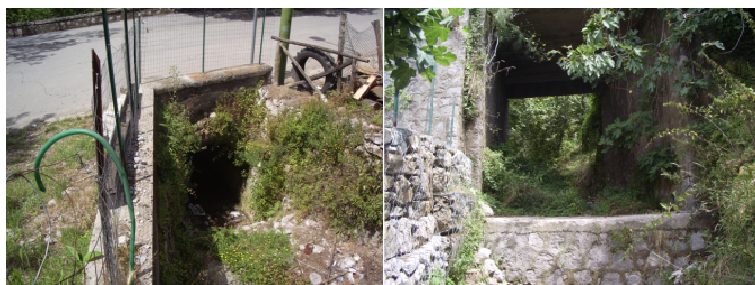
Fig. 8 - Due canali tombati sotto la Strada provinciale Calvanico, presso Castiglione del Genovesi.

Two entombed canals under the Calvanico road, near Castiglione dei Genovesi. Note the insufficient opening of the bridges.

A Castiglione del Genovesi sono stati individuati due canali che all'intersezione con la strada provinciale Calvanico subiscono restringimenti ad imbuto delle sponde (Fig. 8). Ma, di fatto, l'intero centro abitato costituisce uno sbarramento alle possibili colate a monte; l'impluvio principale che drena il Monte Monna attraversa

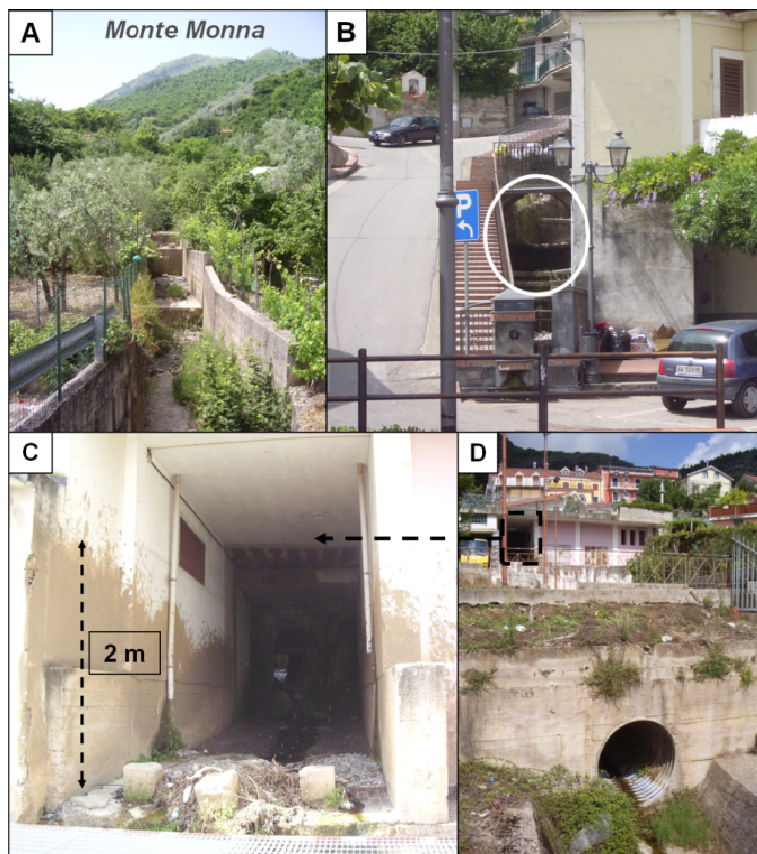
Fig. 9 - In sequenza, da A a D, sono rappresentati i vari tratti del canale che attraversa la frazione Vignale di San Cipriano Picentino. In A vi è la canalizzazione in calcestruzzo a monte dell'abitato. In B il tratto iniziale all'interno dell'abitato (cerchiato). In C il successivo tratto tombato. In D la tubatura di by-pass che raccorda il tratto precedente con quello esterno all'abitato.

Different segments of the lined canal crossing through the Vignale di San Cipriano Picentino village. A, concrete canal uphill from the settlement. B-C-D, entombed segments inside the village.
