PROCESSI DI APPROFONDIMENTO DELL'EROSIONE IN ALVEO ED EFFETTI DELL'INQUINAMENTO NEI FIUMI DELLE MARCHE CENTRO-MERIDIONALI (ITALIA CENTRALE)

Piero Farabollini, Domenico Aringoli, Bernardino Gentili, Marco Materazzi & Gilberto Pambianchi

Dipartimento di Scienze della Terra - Università di Camerino

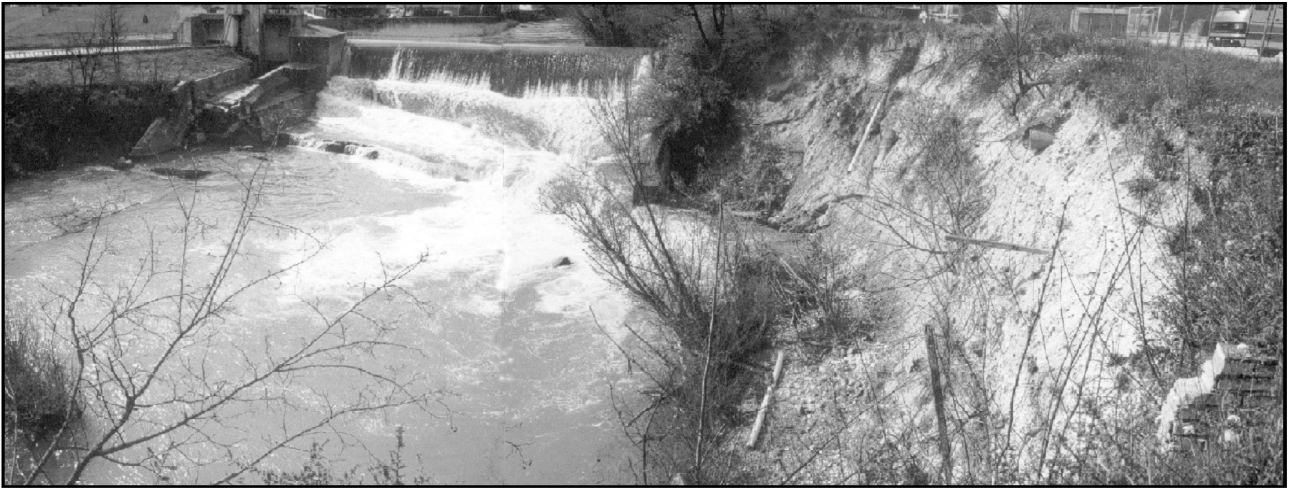
Fig. 2 - Fenomeni franosi connessi con l'approfondimento dell'incisione in alveo, in un tratto del fiume Chienti (a Tolentino) con evidente allargamento della sezione fluviale.

Landslides due to downcutting in the river Chienti (at Tolentino), with enlargement of fluvial section.

Il restringimento delle sezioni di deflusso, prodotto dall'incisione ha attivato processi di erosione delle sponde, anche di qualche metro (Fig. 2), soprattutto a valle delle opere idrauliche (briglie, traverse, pennelli, ecc.), producendo seri danneggiamenti, a volte di difficile recupero funzionale, dei manufatti posti lungo i corsi d'acqua. Ulteriori fenomeni erosivi si rilevano nei tratti fluviali posti immediatamente a valle delle confluenze di canalizzazioni realizzate per uso idrico, dove il repentino aumento di portata liquida e la ristretta sezione di deflusso del canale confluyente esalta la capacità erosiva delle acque dando luogo a processi di erosione laterale e verticale. Situazioni eclatanti, con scalzamento al piede e genesi di scarpate di altezze dell'ordine della decina di metri, vengono riscontrate nella maggior parte dei fiumi marchigiani (Esino, Musone, Potenza, Chienti, Tenna, Aso, Tronto). In particolare, tali fenomeni vengono esaltati dal forte sfruttamento dell'acquifero di subalveo che, soprattutto durante i mesi estivi, contribuendo significativamente al drastico abbattimento delle portate di magra, favorisce la genesi nello stesso letto fluviale di fenomeni di "crepacciatura" delle argille, determinanti per l'attivazione di successivi processi erosione (FARABOLLINI *et al.*, 2000; ARINGOLI *et al.*, 2003).

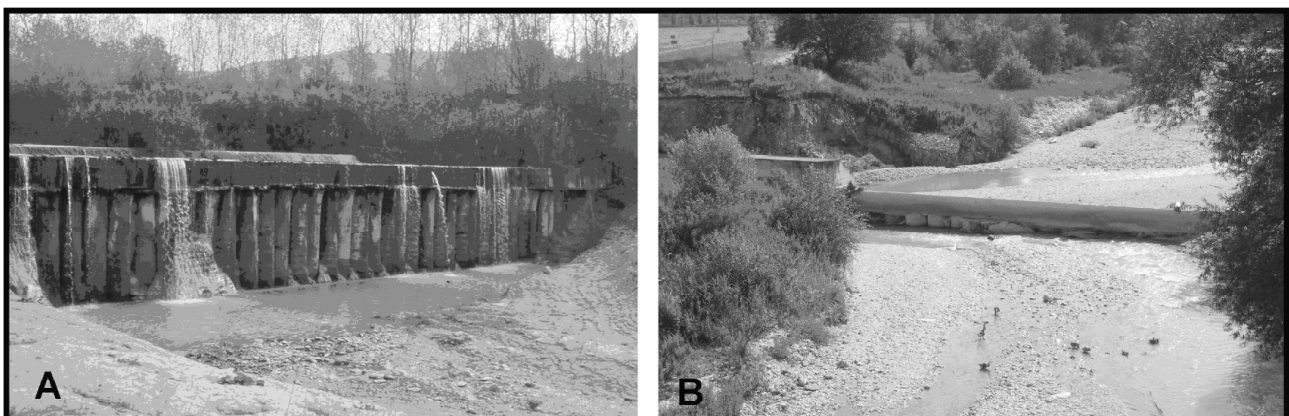
Fig. 3 - Evidenti fenomeni di scalzamento al piede: A) briglia nel fiume Tenna; B) traversa nel fiume Chienti.

Erosion phenomena at the foot of the slope. Small dam: A) in the river Tenna; B) in the river Chienti.

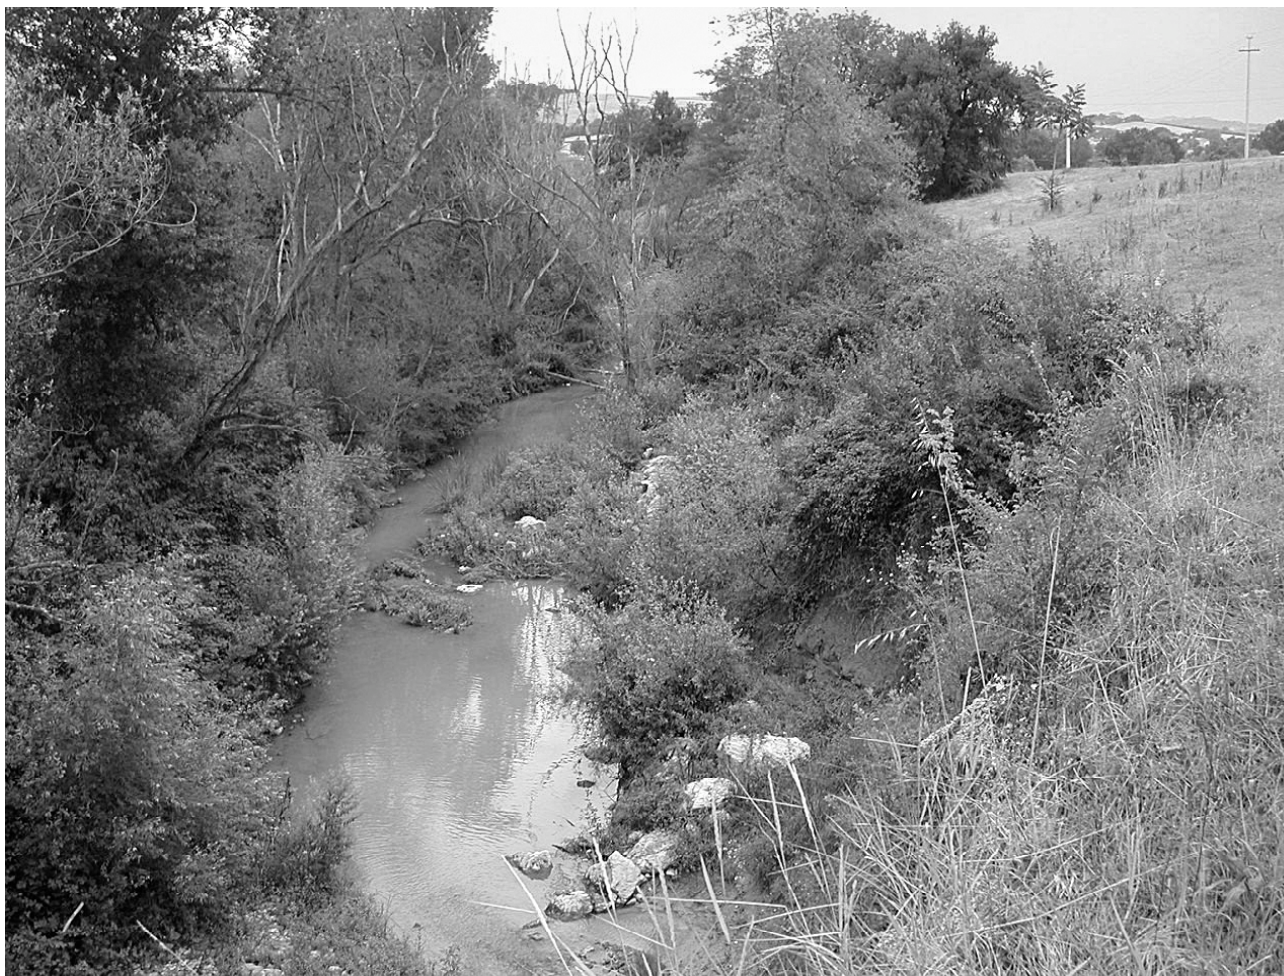
Fig. 6 - Processi gravitativi interessanti la sponda in destra idrografica del fiume Potenza (a valle di San Severino Marche).
Gravitational phenomena affecting the right side of river Potenza (valleyward of San Severino Marche).
