Colore, riflettanza e temperatura.

Dal caso studio di Villa Trissino a nuove applicazioni integrate di dati lidar terrestri per il rilievo e la diagnostica

Dipartimento Dicea,
Università Politecnica
delle Marche,

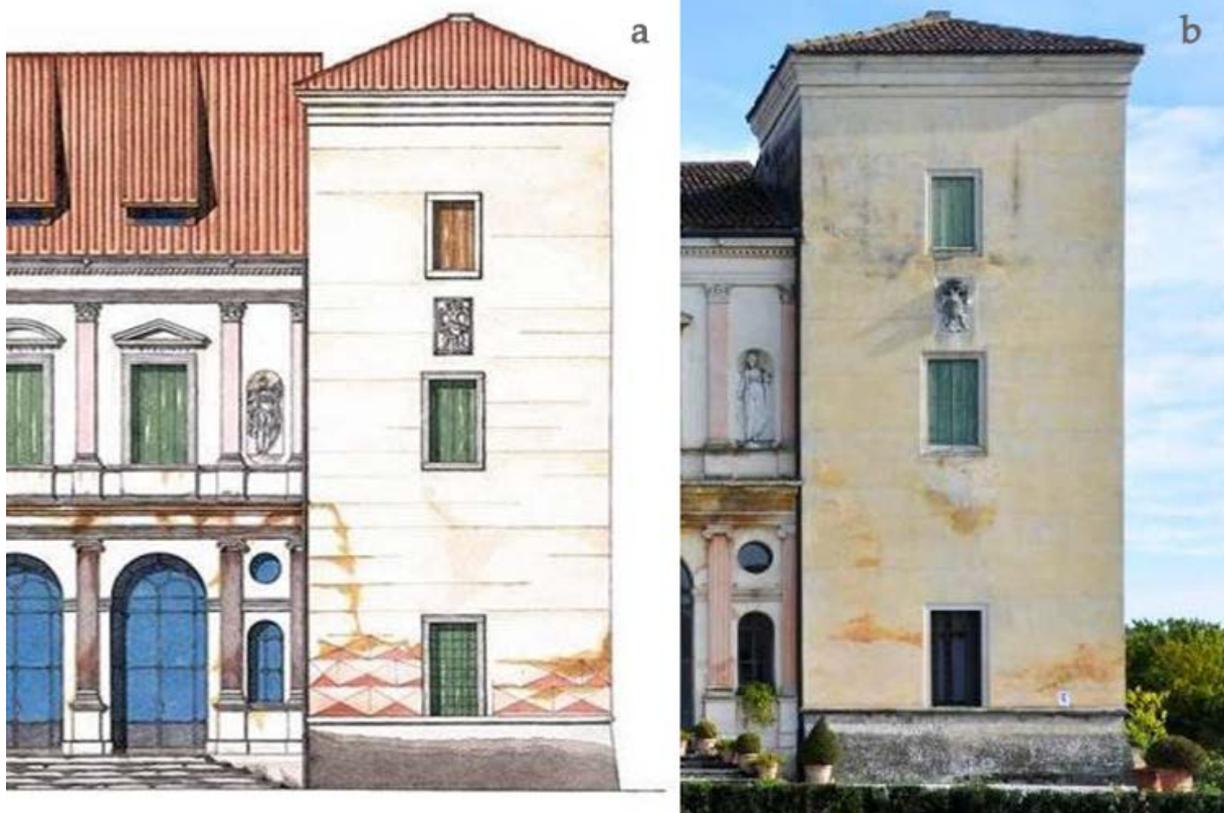
Figura 1–Villa Trissino a Cricoli: fronte sud. a) disegno da www.epalladio.com b) foto ad alta risoluzione.

Ancora oggi le acquisizioni laser scanning consentono principalmente analisi morfometriche; la ricerca su Villa Trissino a Cricoli introduce un approccio per la lettura del degrado materico e l'analisi a occhio nudo di sotto-strati invisibili. Inoltre, un'indagine qualitativa su superfici intonacate consente di ottenere ulteriori elementi di datazione per le murature dell'edificio e di valutare il valore storico dell'intonaco (Figura 1).

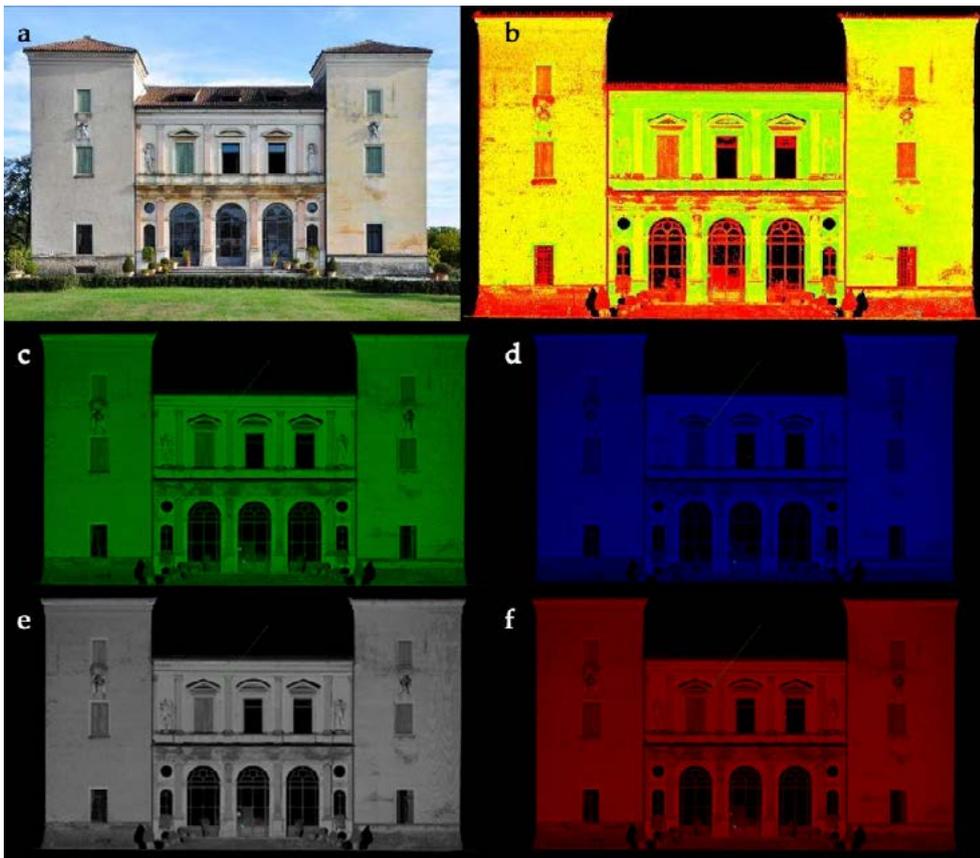
Figura 2 – a) e b) Villa Trissino a Cricoli: fronte sud. Comparazione tra ortofoto e mappa di riflettanza in range personalizzato. c) d) e) f) Mappe di riflettanza della facciata sud. Comparazione tra ranges monocromatici

Il nostro studio si focalizza sullo sfruttamento delle immagini hue intensity, cosiddette "mappe di riflettanza". L'uso del valore di riflettanza, acquisito punto per punto, genera analisi visive che sono più performanti rispetto alla acquisizione fotografica e al relativo valore RGB. Se la griglia di acquisizione è accurata, possiamo apprezzare differenze sostanziali su materiali omogenei [14]. Per esempio, nella facciata principale intonacata, sono facilmente visibili in mappa di riflettanza, le differenze tra le torri e il blocco centrale, che non si percepiscono

dalla fotografia (Figura 2 a-b). Inoltre i vantaggi dell'uso della riflettanza sono evidenti in assenza di luce o nell'annullamento dell'influenza della luce, delle ombre o delle zone sovraesposte sul valore di intensità (Figura 2 c-d-e-f). I software di gestione della nuvola di punti facilitano la rappresentazione e il conseguente

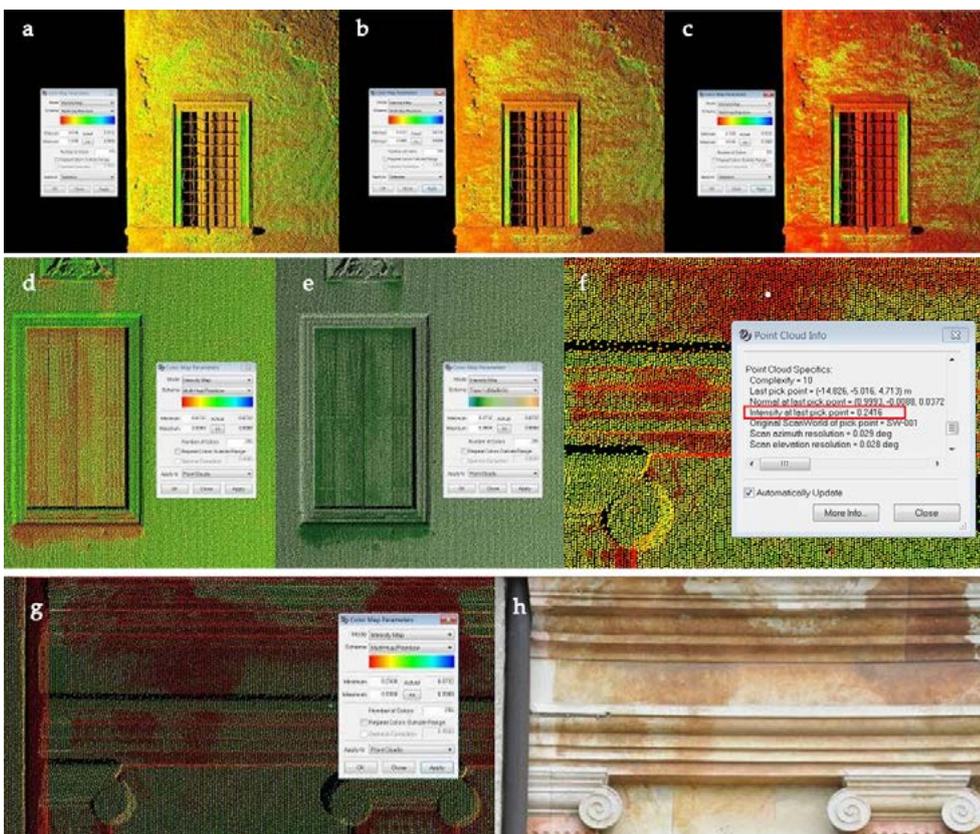
Figura 3 – a) b) c) Mappe di riflettanza in multi-hue intensity della facciata ovest. Comparazione di tre ranges personalizzati. d) e) Dettaglio del fronte sud: mappa di riflettanza in multi-hue intensity, confronto rainbow e BGrBrOr. f) Valore di riflettanza nella palette "point cloud info". g) h) Dettaglio del fronte sud: confronto tra mappa di riflettanza multi-hue e immagine RGB

strumenti sw per la gestione della nuvola di punti, è possibile effettuare la lettura del valore numerico ed estrarre i dati aggregati (Figura 3). Un altro uso interessante è quello dell'editor TruView, dove la corrispondenza tra forma e R può essere vista direttamente dalla nuvola di punti, in ambiente html open source lato client. Questo fatto allarga il campo sfruttamento del DDM (digital dense model) ai non esperti di rilievo. Dopo l'esame visivo, l'esportazione di 2D (ortoimmagine in mappa di riflettanza) consente una facile mappatura del degrado materico e facilita nella restituzione di disegni utilizzati tradizionalmente nel rilievo finalizzato al restauro (Figura 4).

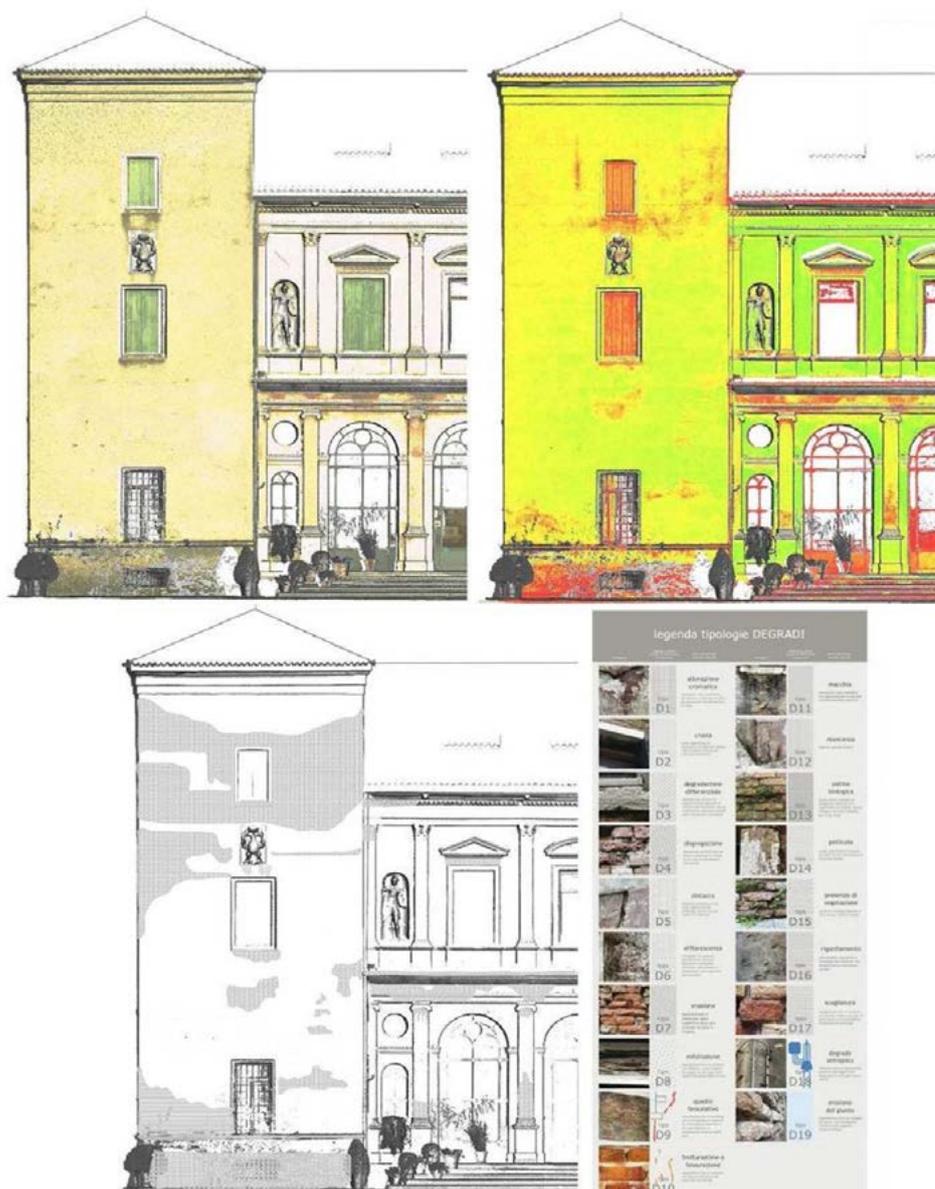
Figura 4 –Villa Trissino a Cricoli: fronte sud. Disegni 2D di mappatura del degrado

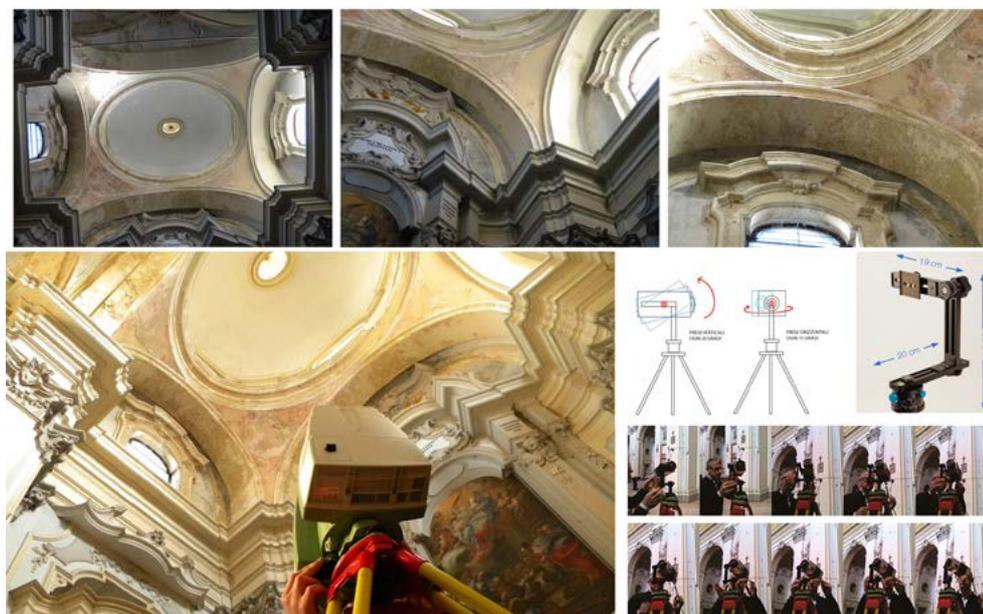
Figura 5 – (in alto) Chiesa di San Filippo a Cagliari: foto della cupola in cui emerge il degrado dovuto alla presenza di infiltrazioni. (in basso) Acquisizioni su tripode con laser scanner e termocamera.

Il manufatto in oggetto è chiuso al pubblico dal 16 febbraio 2012 per presunti danni provocati da abbondanti nevicate. In questo edificio monumentale di proprietà ecclesiastica oltre alle lesioni molto marcate su archi portanti, volte, controfacciata e cornicioni sono presenti copiose infiltrazioni d'acqua piovana che interessano in particolar modo la cupola (Figura 5). Gli strumenti utilizzati sono stati il laser scanner Leica C10 e la termocamera Infratec VarioCam HD, la cui risoluzione di 1024 x 768 pixel soddisfaceva al meglio le nostre esigenze. L'area scelta per l'acquisizione è quella maggiormente interessata dai fenomeni di degrado superficiale, al di sotto della cupola. La scelta del posizionamento della presa laser ha mirato alla riduzione delle zone d'ombra valutando adeguatamente l'angolo presa, in modo da garantire la copertura della maggior parte dell'area interessata. La griglia di scansione utilizzata doveva garantire una buona confidenza con l'oggetto e con la risoluzione dei termogrammi. Per ottimizzare la mappatura si è deciso di realizzare un'acquisizione termografica a panoramica sferica con centro nodale collimato al centro di presa laser, posizionando i due dispositivi sul medesimo cavalletto tripode e utilizzando la testa sferica Nodal Ninja 3 (Figura 5).

Prima dell'acquisizione in sito è stata necessaria una calibrazione dei macchinari in laboratorio. La testa sferica compensa in quota la posizione della termocamera e tramite le slitte di traslazione nei tre assi vengono calibrate le rotazioni yaw, pitch e roll per evitare l'errore di parallasse. Vanno poi determinati gli angoli di rotazione, verticale

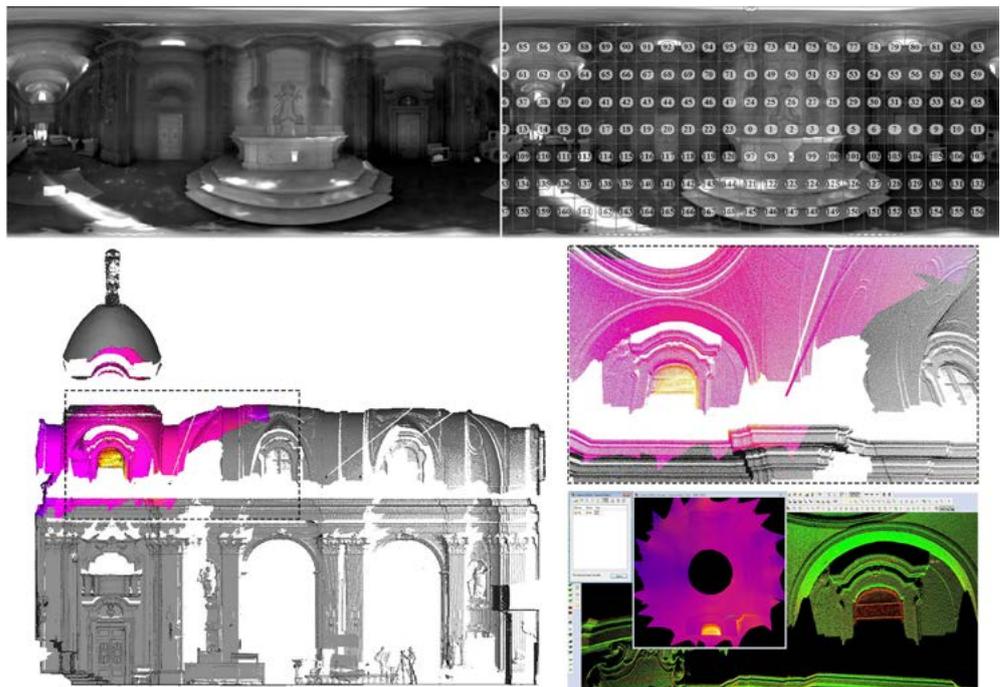
Figura 6 – (in alto) Equirettangolare completa da acquisizione termocamera in scala di grigi. (in basso) Prima prova di mappatura della nuvola di punti nel software Cyclone. L'immagine termica colorata inquadra la sola area nei pressi della cupola, ma è stata acquisita ed inserita come panoramica sferica in proiezione cubica. La nuvola di punti è visualizzata in scala di grigio nella sezione a sinistra e in alto a destra, in falsi colori di riflettanza in basso a destra.

La prima fase è stata quella di esportare i termogrammi in formato bitmap in falsi colori (successivamente in scala di grigi) ed eseguire il montaggio delle varie immagini termografiche con il programma di stitching, PTGui Pro. Ottenuta l'immagine equirettangolare, è stata poi trasformata in cubica con Pano2 VR per l'importazione in Cyclone (Figura 6).

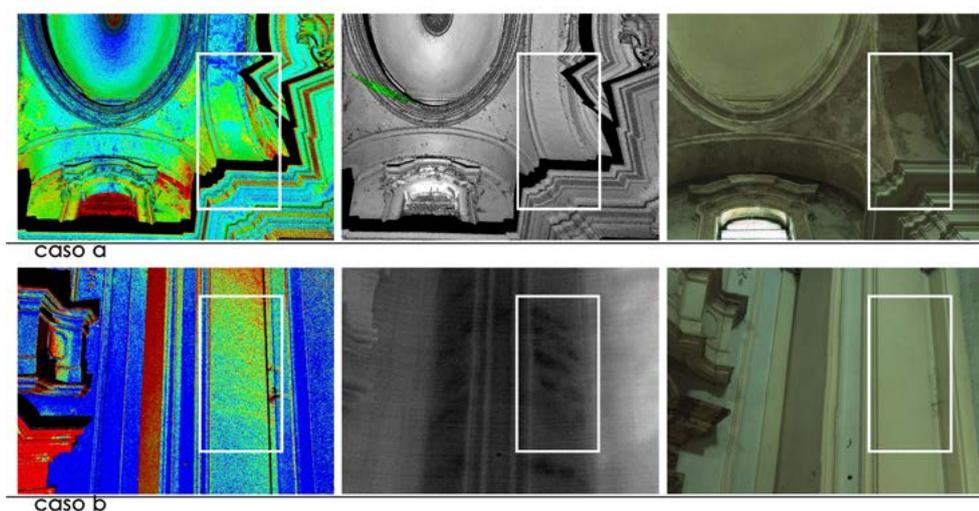
Figura 7 –Sistema multi-layer. Screenshot della nuvola in falsi colori di riflettanza, in mappatura termografica e a colori. I due casi mostrano nelle aree evidenziate interessanti risultati di correlazioni fra le grandezze.

Ponendosi in una modalità di triplice lettura si hanno a disposizione diversi layers sovrapposti in cui poter registrare delle variazioni cromatiche (Figura 7).

Nel caso a è possibile osservare che il degrado, come si evince dall'immagine fotografica, è molto evidente: ci sono numerosi distacchi dell'intonaco dovuti a infiltrazioni di acque meteoriche. Correlando l'esame visivo fotografico con l'esame delle variazioni in falsi colori della mappe di riflettanza si può notare come le variazioni di intensità della riflettanza ricalcano in maniera molto fedele l'andamento del degrado. Dalla lettura termografica, invece, la parte esaminata risulta abbastanza omogenea, non sembrano esserci variazioni di temperatura. Questo ci fa ipotizzare che,

nonostante le infiltrazioni di umidità ci siano state e abbiano causato il distacco dell'intonaco in passato, al momento della presa la parte delle vele sotto la volta risulta asciutta. In questo caso la variazione di riflettanza è strettamente correlata alla variazione colorimetrica dovuta al degrado superficiale.

Nel caso b, la lettura su più livelli ci fornisce delle informazioni diagnostiche differenti. Stando alla sola immagine fotografica di una delle paraste sotto la volta si poteva dedurre che fosse una zona priva di particolari fattori a rischio. Grazie ai dati provenienti dalla termocamera, validati dalle variazioni di riflettanza laser, si può ipotizzare invece la presenza di umidità non visibile in superficie.
