EL COLAPSO DEL PUENTE SAMANÁ UN NUEVO ENFOQUE

*Gustavo Cifuentes Cifuentes.
Profesor Departamento de Ingeniería Civil,
Universidad Nacional de Colombia, Bogotá.*

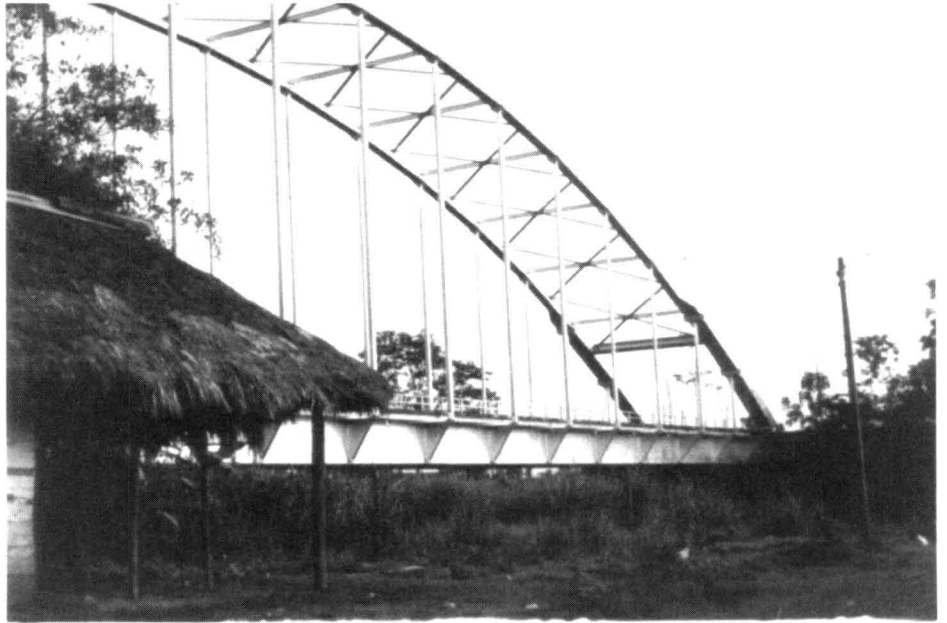
Los análisis de estabilidad y análisis no lineal por grandes desplazamientos revelan que la estructura tiene una rigidez inadecuada, y que en condiciones en las cuales se presenten cargas importantes hacia uno de los extremos del arco, se podría esperar el colapso del mismo por pandeo o inestabilidad.

Figura 5. Puente del Opón. Refuerzo en el arco (obsérvese el tramo inicial y compárese con la figura 1).

El problema de inestabilidad lateral ha sido resuelto mediante el refuerzo del arco en puentes gemelos a Samaná, tal como se observa en las figuras 5 y 6. Otros elementos se han reforzado; por ejemplo, la figura 4 ilustra láminas de acero colocadas que pueden ayudar a evitar problemas en las diagonales exteriores de las armaduras transversales. (Ni la universidad, ni el autor del presente documento han participado en el diseño de estos refuerzos, aunque la universidad sí ha sugerido la necesidad de llevarlos a cabo).

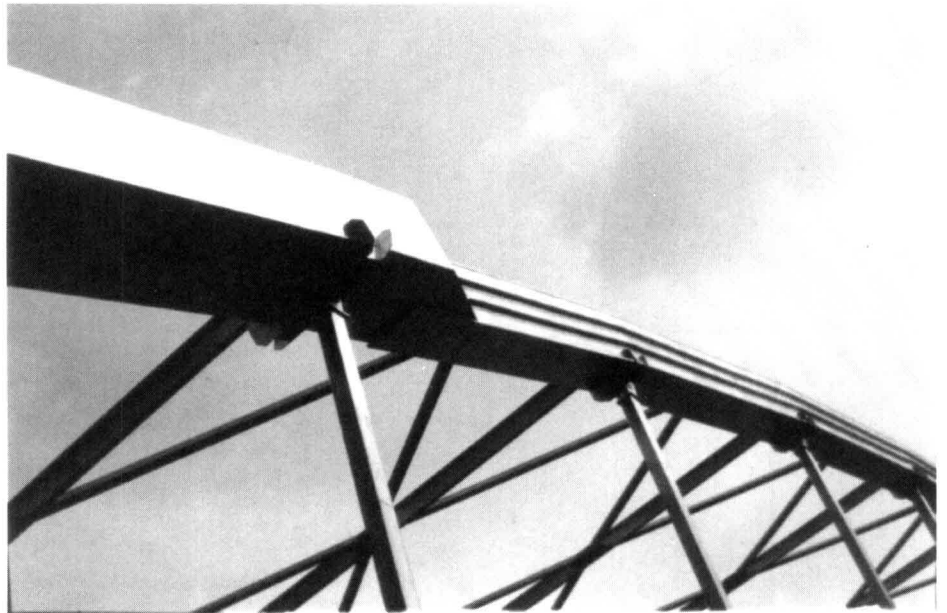
Figura 6. Detalle del refuerzo en el tramo inicial del arco.
