Problemy spawalnicze przy modernizacji starych mostów kolejowych

Welding issues in retrofitting of old railway bridges

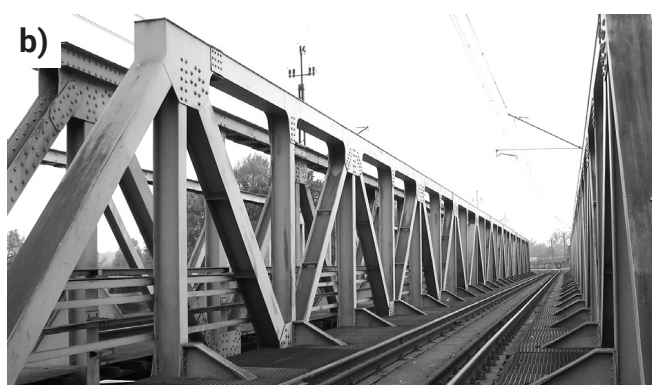
Rys. 2. Przęsło podłużnicy z oparciem mostownic: a) bezpośrednio na pasach górnych podłużnic (przed modernizacją), b) na podkładkach centrujących (po modernizacji)

Fig. 2. Stringer span with bridge sleepers supported: a) directly on the top flanges of the stringers (before refurbishment), b) on centring devices (after refurbishment)

o przekroju poprzecznym 0,22x0,24 m, opartych bezpośrednio na stopkach górnych dwuteowych podłużnic (rys. 2a i 3a). Rozstaw osi torów wynosi 6,20 m.

Celem całkowitego rozwiania wątpliwości dotyczących możliwości spawania podkładek centrujących pod mostownice mostowe (por. rys. 3b) postanowiono wykonać dodatkowe badania stali belek podłużnicowych jezdni mostów. W tym celu wycięto cztery próbki pasów górnych podłużnic, a ich stal poddano:

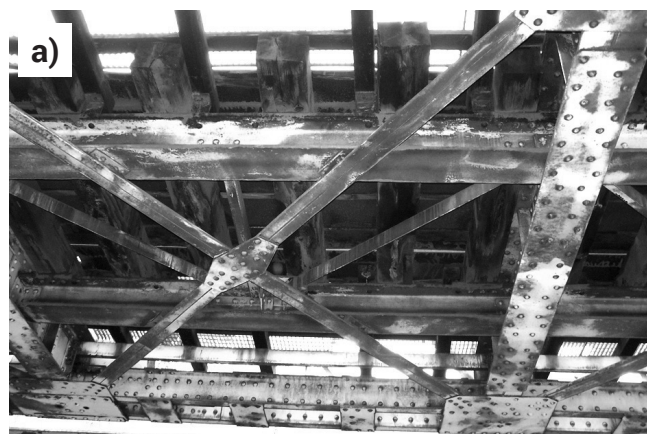
Rys. 3. Oparcie mostownic: a) bezpośrednio na pasach górnych podłużnic, b) na podkładkach centrujących

Fig. 3. Support of bridge sleepers: a) directly on the upper flanges of the stringers, b) on centring devices

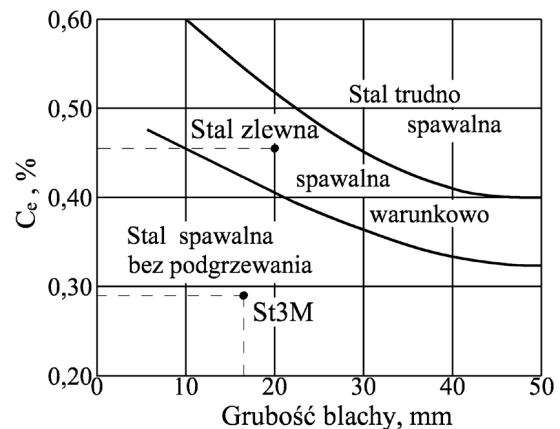
Rys. 6. Spawalność stali zlewnej i stali St3M podłużnic
Fig. 6. Weldability of cast steel and St3M steel from stringers

Stal gatunku St3M jest spawalna bez ograniczeń, natomiast stal zlewna z 1875 r. jest spawalna warunkowo mimo (rys. 8), że prawie wszystkie obliczone wskaźniki (4, 6 i 7) przekraczają wartości graniczne. Przy spawaniu podkładek centrujących do podłużnic z tej stali należy zastosować technologię podaną w podsumowaniu.
