# Mikrostrukturalne procesy degradacyjne normalizowanej stali zlewnej z mostu kolejowego

## Microstructural degradation processes normalized cast steel from railway bridge

Nietypowe wyniki badań materiałowo-wytrzymałościowych stali mostu kolejowego, wybudowanego w roku 1938, pozwoliły ustalić, że został on wykonany ze stali zlewnej normalizowanej. Fakt ten potwierdziły wyniki badania mikrostrukturalnych, które określiły stopień zdegradowania stali gatunku St 37-12. Prawdopodobnie są to priorytetowe badania starzeniowe tego rodzaju stali.

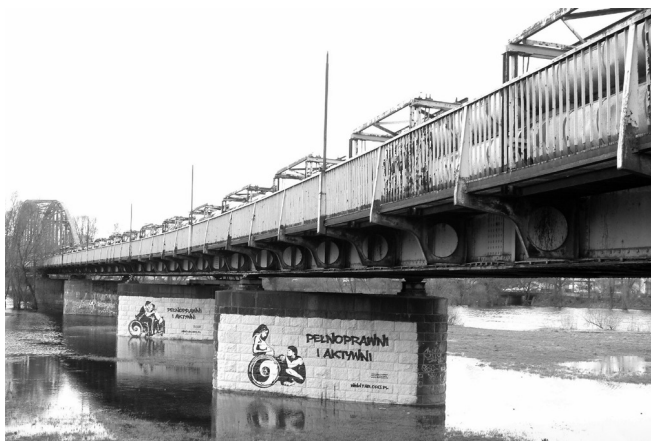
Rys. 2. Widok mostu na jednotorowej linii kolejowej nr 367 Zbąszynek-Gorzów

Stalowy most kolejowy przez rzekę Wartę usytuowany jest na jednotorowej linii kolejowej nr 367 Zbąszynek-Gorzów Wilkp. (rys. 2÷4).

Most ma osiem przęseł o rozpiętościach: 26,00 + 31,82 + 31,82 + 36,50 + 38,30 + 95,80 + 27,11 + 27,02 = 314,37 m, a jego długość całkowita wynosi 315,57 m. Siedem przęseł to blachownicowe konstrukcje nitowane z jazdą dołem oraz jedno przęsło kratownicowe (konstrukcja Langera). Historię mostu oraz wyniki badań wytrzymałościowych stali z jego konstrukcji przedstawiono w [8].

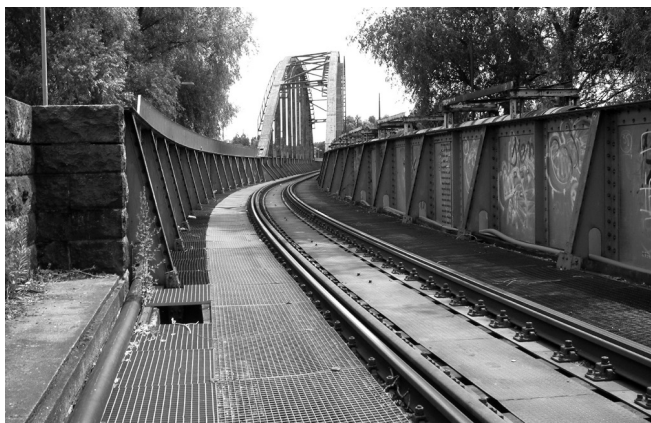
Rys. 3. Widok torowiska na moście przez Wartę na linii kolejowej Zbąszynek-Gorzów

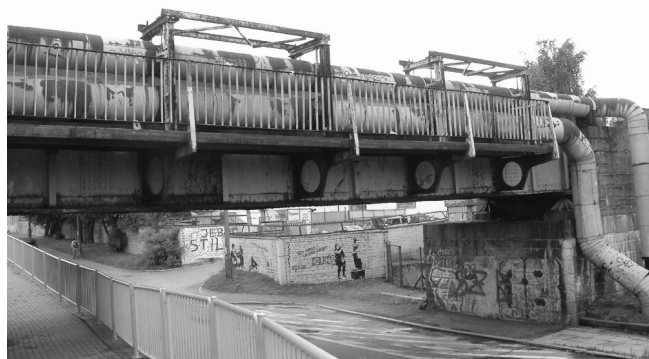
Rys. 4. Widok skrajnego dźwigara, z którego pobrano próbki do badań  
Fig. 4. The view of the extreme girder from which the samples for testing were used
