Problemy badawcze kolumn pras hydraulicznych do wyciskania profili z metali kolorowych

Problems during inspection of columns in extrusion press for colour metals

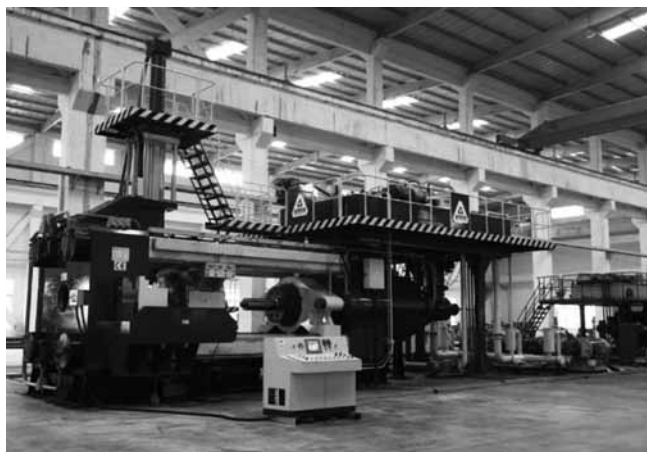
Rys. 1. Prasa hydrauliczna do wyciskania [3]
Fig. 1. Hydraulic press for extrusion

Prasy hydrauliczne do wyciskania (ekstruzji) to maszyny służące do wytwarzania elementów o stałym profilu poprzecznym. Na rysunku 1 przedstawiono przykładową prasę hydrauliczną do wyciskania profili. Podczas wyciskania materiał umieszczony w pojemniku lub matrycy, poddany naciskowi stempla (lub tłoczyska – poprzez przekładkę, zwaną także przetłoczką lub płytą naciskową) wypływa przez otwór matrycy lub szczelinę pomiędzy stemplem i matrycą, doznając

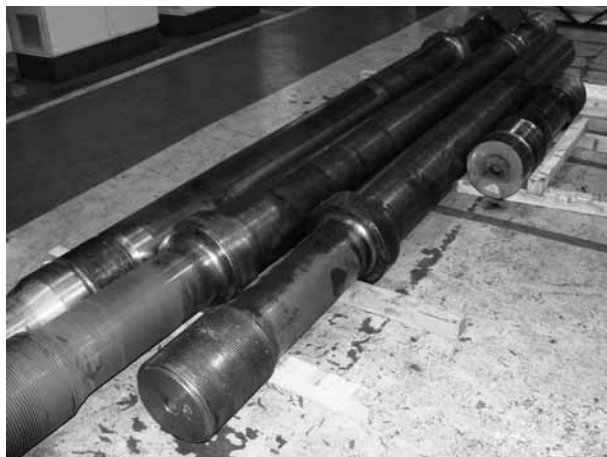
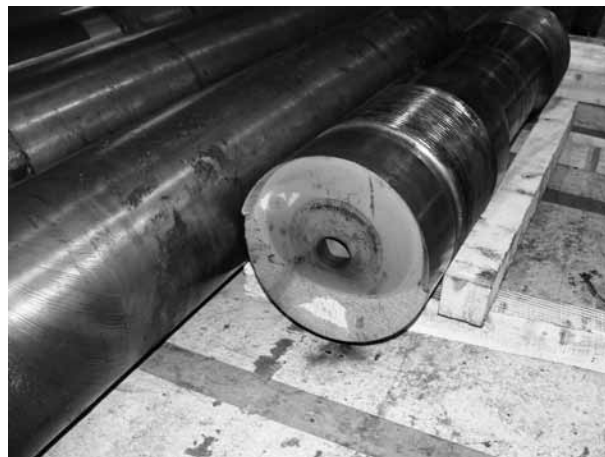
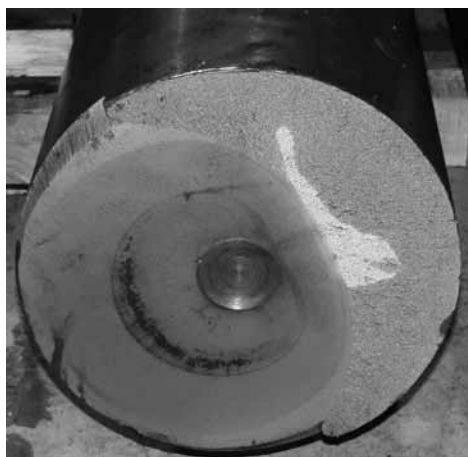
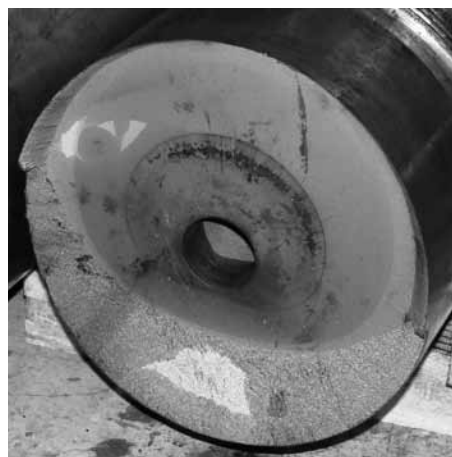
Na rysunku 3 przedstawiono uszkodzoną (pękniętą) kolumnę, na której nie były prowadzone badania nieniszczące. Kolumna ta pochodzi z maszyny FIELDING Gloucester o nacisku 1600 T, wyposażonej w 3 kolumny o długości ok. 6 m i średnicy rdzenia 237 mm, stosowanej do wyciskania profili ze stopów aluminium. Rozwój pęknięcia nastąpił od zakończenia otworu centralnego (czyli od środka przekroju kolumny) w odległości ok. 1200 mm od czoła. Awaria ta nastąpiła w roku 2009 na jednej z 3 maszyn i przyniosła firmie znaczne straty oraz spowodowała, że cykliczne badania nieniszczące zostały wdrożone do procedur utrzymania ruchu wszystkich maszyn.

Rys. 3. Uszkodzona kolumna prasy hydraulicznej do wyciskania profili ze stopów aluminium, widoczne powierzchnie przełomu
Fig. 3. Damaged column dismantled from hydraulic press for extruding profiles made from aluminium alloys. Two surfaces of the fracture are visible

Po wymianie uszkodzonej kolumny prowadzono regularne badania ultradźwiękowe na kolumnach wszystkich maszyn, w odstępach czasowych 6 lub 12 miesięcy. W roku 2010 na jednej z kolumn (oznaczonej nr 3) zlokalizowano skupisko nieciągłości znajdujących się w odległości 1070÷1190 mm od czoła kolumny w środkowej części jej przekroju. Odległość ta odpowiadała głębokości otworu centralnego kolumny. Wielkość równoważna największego wskazania wynosiła wówczas $D_{eq} = 5$ mm. Podczas każdej z inspekcji wskazanie to stopniowo powiększało się. W 2011 r. $D_{eq} = 7$ mm, w 2012 r. $D_{eq} = 16$ mm, a w 2013 r. $D_{eq} = 20$ mm.

Na podstawie doświadczeń uzyskanych podczas wieloletnich badań nieniszczących kolumn pras hydraulicznych przez jednego z autorów można stwierdzić, że propagacja pęknięć na kolumnach następuje najczęściej od powierzchni zewnętrznej w miejscu styku nakrętki z płytą oporową. Bywają również przypadki, gdy pęknięcia pojawiają się na dnie otwo-

rów nawierconych centrycznie na czole kolumny i propagują od środka osi kolumny do jej powierzchni zewnętrznej. Są to obszary oddalone maksymalnie o 1500 mm, co umożliwia skuteczne badanie tych obszarów metodą ultradźwiękową.

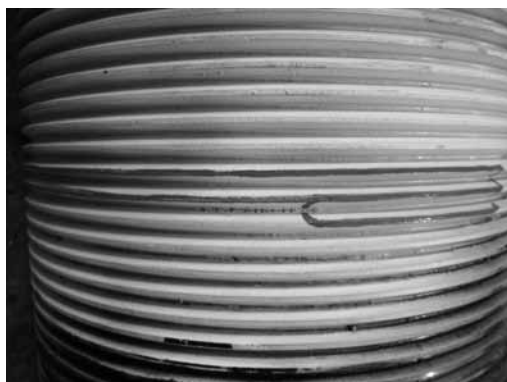
W tym samym czasie na kolejnej kolumnie (oznaczonej nr 1) tej samej maszyny zlokalizowano nieciągłość znajdującą się ok. 300 mm od czoła kolumny,

przebiegającą po obwodzie w części gwintowanej. Długość nieciągłości określona techniką przesuwu i 12 dB spadku echa wynosiła ok. 140 mm. W roku 2014 dokonano wymiany wszystkich kolumn prasy na nowe. Po wymontowaniu wadliwej kolumny 1 wykonano badania magnetyczno-proszkowe, które potwierdziły wyniki uzyskane podczas badań ultradźwiękowych. Długość nieciągłości na powierzchni wynosiła 250 mm. Defektogram proszkowy przedstawiono na rysunku 4.

Rys. 4. Defektogram proszkowy uzyskany na wadliwej kolumnie prasy hydraulicznej, potwierdzający występowanie nieciągłości wykrytej metodą ultradźwiękową. Kolorem oznaczono wykryte wskazania
Fig. 4. Magnetic particle indication of discontinuity in column from hydraulic press, as confirmation of indication discovered during ultrasonic testing. Indication has been marked.
