Spawanie laserowe żeber usztywniających kadłuba nośnego silnika lotniczego

Laser Welding of Stiffening Ribs to the Casing of a Jet Engine

Dr inż. Sebastian Stano – Instytut Spawalnictwa, dr inż. Marcin Zawadzki – Pratt & Whitney Rzeszów S.A.

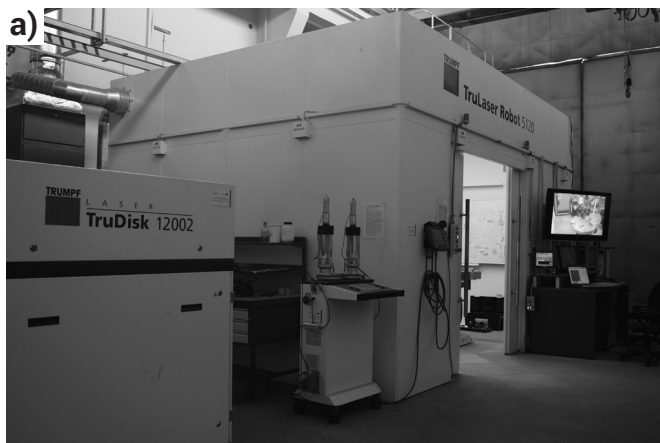
Rys. 2. a) Zrobotyzowane stanowisko do obróbki laserowej z laserem dyskowym TruDisk 12002 o max. mocy 12 kW (a), robot przemysłowy KUKA KR30HA z zamontowaną głowicą spawalniczą CFO stosowaną w badaniach (b)

Fig. 2. Robot laser processing station provided with the TruDisk 12002 disc laser (a), KUKA KR30HA industrial robot with the CFO welding head (b)

Próby spawania laserowego przeprowadzono na zrobotyzowanym stanowisku do obróbki laserowej (rys. 2) zainstalowanym w Instytucie Spawalnictwa.

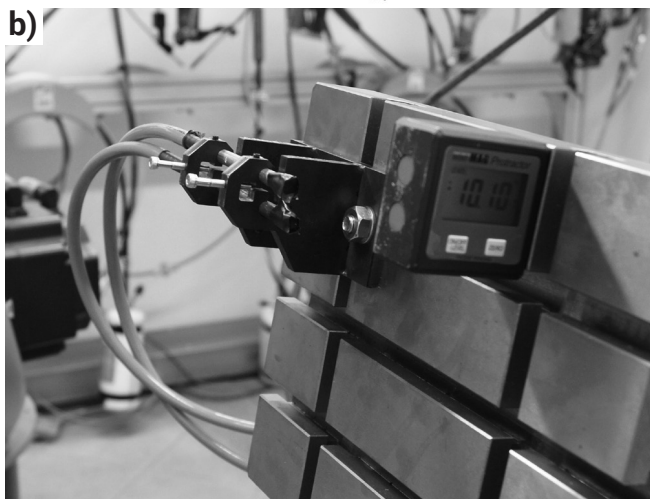
Rys. 3. Schemat procesu spawania elementów próbnych (a) w specjalistycznym przyrządzie ze zintegrowaną osłoną gazową (b)
Fig. 3 Welding of the test elements (a) using the specialist device with the integrated gas shielding system (b)

Badania technologiczne spawania laserowego przeprowadzono na próbkach o wymiarach 80 x 20 x 1 mm i 80 x 15 x 1,5 mm wyciętych laserem z arkuszy blach dostarczonych przez Pratt & Whitney Rzeszów S.A. Próbkę montowano w specjalnie zaprojektowanym przyrządzie zaciskowym ze zintegrowanym systemem osłony gazowej grani (rys. 3b), umożliwiającym wykonanie spoiny czołowej w złączu teowym (rys. 3). Osłona gazowa lica była realizowana poprzez czterorurowy system podawania gazu przemieszczający się wraz z głowicą spawalniczą. Jako gaz osłonowy zastosowano argon o natężeniu przepływu 24 l/min. Przyrząd zaciskowy umieszczono na stole uchylnym, za pomocą którego regulowano kąt wejścia wiązki laserowej względem blachy reprezentującej pas panelu kadłuba nośnego (rys. 3b).

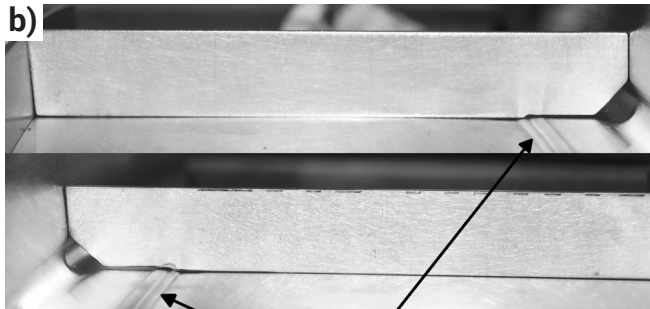
spoina łącząca pas osłony z wyprofilowaną krawędzią pasa

Rys. 11. Sposób przygotowania żebra poprzecznego (a) oraz przykładowe spasowanie żeber poprzecznych z pasem osłony (b)
Fig. 11. Manner of transverse rib preparation (a) and the exemplary matching of the transverse ribs with the casing panel (b)

Zestawienie pasa osłony z żebrami usztywniającymi poprzecznymi wykazało, że niemal na całej długości połączenia występuje szczelina, której wartość nie była stała. Żebra usztywniające poprzeczne zostały przygotowane w ten sposób, że od strony krawędzi blachy panelu kadłuba nośnego zastosowano ścięcie naroża umożliwiające przeprowadzenie spawania laserowego na całej długości żebra. Dodatkowo, przy ściętym narożu, zmniejszono wysokość żebra (rys. 11a) tak, aby występujący w pobliżu krawędzi osłony nadlew spoiny łączący blachę panelu z wyprofilowanym pierścieniem panelu (rys. 11b), nie przeszkadzał w zestawieniu

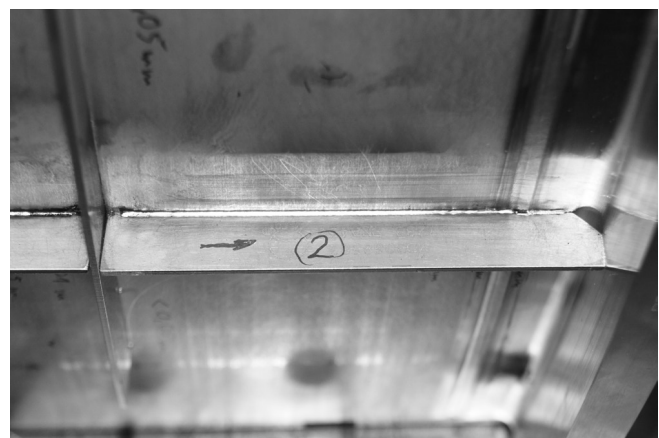
Rys. 14. Przykładowe braki ciągłości spoin w złączach usztywnień poprzecznych z blachą panelu spawanych laserem w miejscu występowania spoin panelu kadłuba nośnego
Fig. 14. Exemplary lack of weld continuity in the laser welded joints of the transverse stiffening ribs with the casing panel in the area of the structural welds of the casing panel

spawania nie zaobserwowano rozprysku, czy istotnych zmian w tworzącym się obłoku plazmowym (obserwacja z wykorzystaniem standardowej kamery przemysłowej). Po procesie spawania w obszarze złącza pojawiał się charakterystyczny dla procesu spawania laserowego, łatwousuwalny, czarny osad. Zaobserwowano, że w obszarze złącza, gdzie szczelina pomiędzy żebrzem usztywniającym a blachą panelu przekraczała 0,1 mm, pojawiły się zakłócenia procesu, które w skrajnym przypadku prowadziły do braku ciągłości

spoiny. Najbardziej newralgicznym miejscem złącza narażonym na pojawienie się przepaleń był obszar w pobliżu brzegu blachy panelu – miejsce, w którym żebro usztywniające nachodzi na wcześniej wykonaną spoinę (rys. 14). Nie wykonano pomiaru ewentualnie występujących podtopień. Podtopienia te mogą być zaobserwowane i dokładnie pomierzone tylko na zglądzie metalograficznym.
