Spawanie naprawcze staliwa G20Mn5

Repair welding of cast steel G20Mn5

W artykule opisano wpływ spawania naprawczego, metodą MAG drutem litym AUTOROD 12.51 w osłonie mieszanki ARCAL 5, na własności i strukturę staliwa niskostopowego G20Mn5 w dwóch stanach dostawy: po normalizowaniu oraz normalizowaniu z ulepszeniem cieplnym. Spawaniu naprawczemu poddano staliwo z zasymulowanymi wadami, wykonanymi poprzez obróbkę mechaniczną (frezowanie). Uzyskane obszary naprawcze poddano: badaniom wizualnym i penetracyjnym, badaniom makro i mikroskopowym, badaniom twardości i udarności oraz wzrokowej ocenie porównania barwy miejsca naprawianego w stosunku do materiału rodzimego. W wyniku przeprowadzonych badań stwierdzono podobny charakter zmian strukturalnych strefy wpływu ciepła (SWC) w dwóch przypadkach stanu dostawy. Przeprowadzone badania udarności wykazały większą udarność w przypadku próbki ulepszonej cieplnie. Wygląd napoiny na powierzchni nie różnił się znacząco od materiału rodzimego.

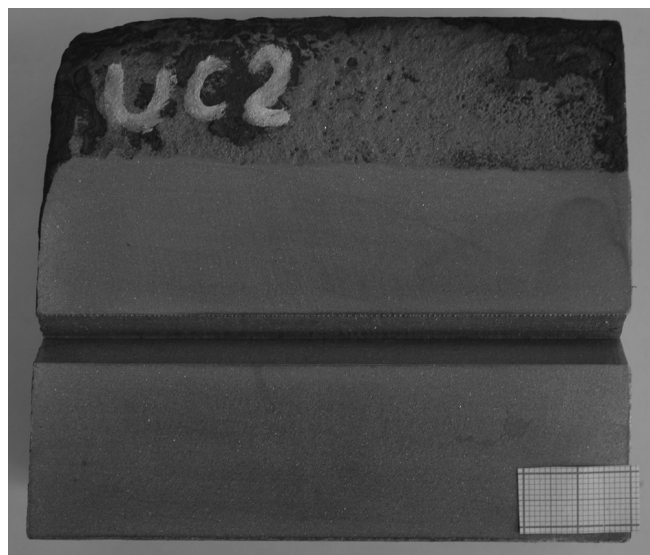
Rys. 3. Widok materiału. Próbką ulepszona cieplnie
Fig. 3. View of the material. The sample quenched and tempered

W celu zasymulowania wad wyfrezowano rowki w materiale rodzimym (geometrię rowka przedstawia rys. 2). Ze względu na charakter lany odlewu, próbki miały odmienną geometrię, lecz zbliżoną pojemność cieplną (rys. 3). Przed przystąpieniem do spawania wykonano kontrolne badania penetracyjne w celu wykluczenia wad przed spawaniem. Przeprowadzono spawanie naprawcze metodą MAG (DC+) drutem litym ESAB AUTOROD 12.51 o średnicy 1,2 mm (skład chemiczny i własności w tabl. IV) z użyciem

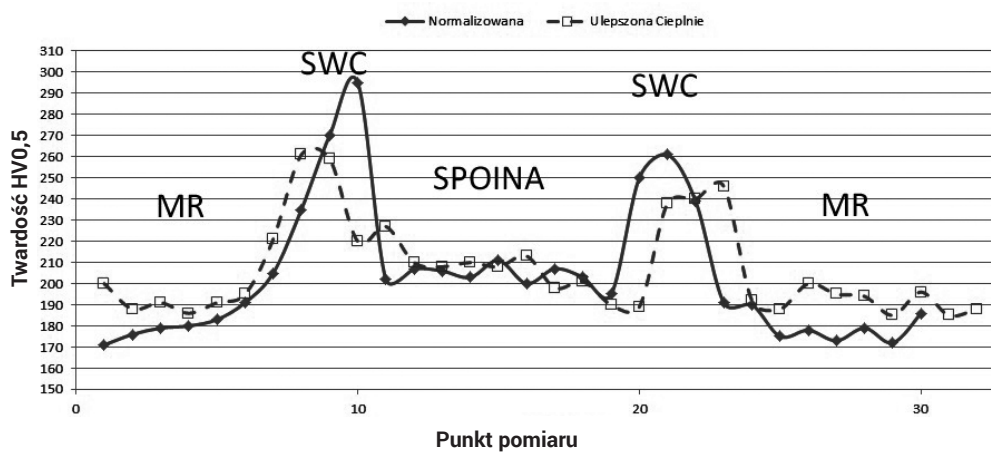
Rys. 7. Wyniki pomiaru twardości
 Fig. 7. Hardness measurement results

Wykonane badania twardości (rys. 7) wykazały wzrost twardości w obszarze SWC w obu przypadkach do poziomu 220÷270 HV, co pokazuje, że materiał podobnie się zachowuje pod wpływem procesu spawania. Przy linii wtopienia, w próbce normalizowanej, twardość sięgała poziomu 290 HV, co wskazuje na pojawienie się obszarów podhartowanych. Twardość w spoinie była porównywalna w obu przypadkach i mieściła się w przedziale 200÷210 HV. Badania twardości wykazały, że w przypadku odlewu, który był ulepszony cieplnie jest mniejsza różnica pomiędzy twardością materiału rodzimego i napoiny.

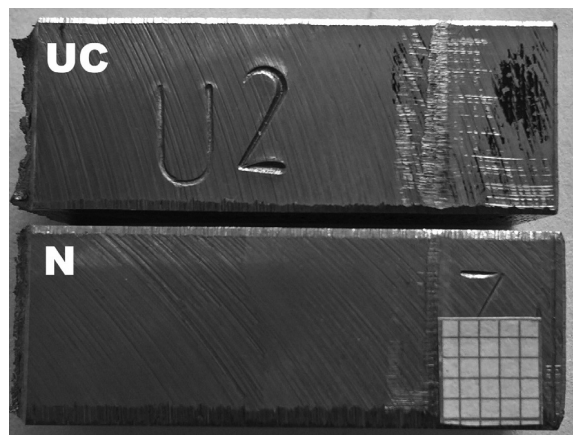
Rys. 9. Widok napoin
Fig. 9. View of padding welds

Barwy materiału rodzimego i materiału spoiny są bardzo zbliżone do siebie, co jest ważne szczególnie w przypadku odlewów naprawianych na dużych powierzchniach (rys. 9).
