Crack of a helicopter main rotor actuator attachment: failure analysis and lessons learned

Rottura di un attacco del servocomando del piatto oscillante di un elicottero: failure analysis e lessons learned

L. Allegrucci, F. De Paolis, A. Coletta, M. Bernabei

Italian Air Force – Flight Test Centre – Chemistry Department, “De Bernardi” Airport, via Pratica di Mare, 45, 00040 Pomezia (RM)

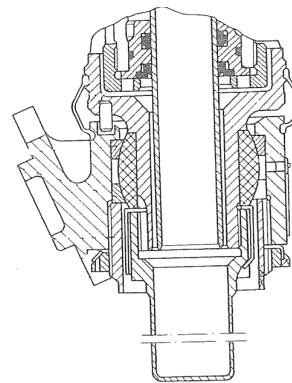
Figura 2: Schema della collocazione del particolare rotto
Figure 2: Sketch of the failed actuator attachment location

Gli attacchi fissano i servocomandi alle strutture del rotore principale in posizione anteriore, destra e sinistra, come evidenziato dallo schema in Fig. 2 e in Fig. 3. Ciascun attacco è vincolato con 4 bulloni come in Fig. 4. L'ispezione ha rilevato la rottura dell'attacco anteriore A in due parti, Fig. 5;

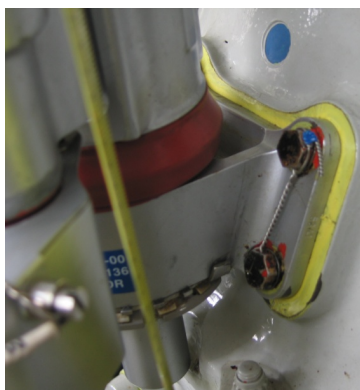
Figura 3: Schema attacco e servocomando assemblati
Figure 3: Drawing of assembled actuator and actuator attachment.

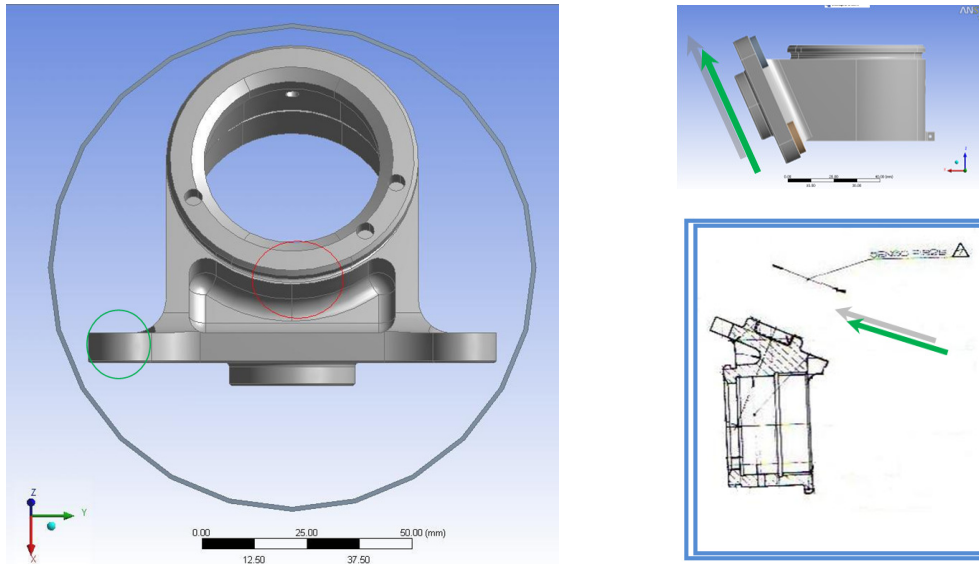
L'esame è stato effettuato su sezioni trasversali rispetto al verso di laminazione, che per progetto è parallelo alla parte dell'attacco che agisce quale piastra di vincolo per mezzo dei quattro bulloni.

Le sezioni sono state effettuate su provini prelevati in due punti diversi per l'Attacco A: un provino è stato prelevato nei pressi del foro inferiore, cerchio verde in Fig. 23, mentre l'altro è stato prelevato dalla zona centrale dell'attacco, cerchio rosso in Fig. 21, mentre per gli altri tre attacchi è stata effettuata la sola sezione nella zona centrale.

Figura 23: Localizzazione dei provini per microstruttura (Freccia verde: senso di laminazione).
Figure 23: Position of specimens for microstructural analysis (Green arrow: rolling direction).

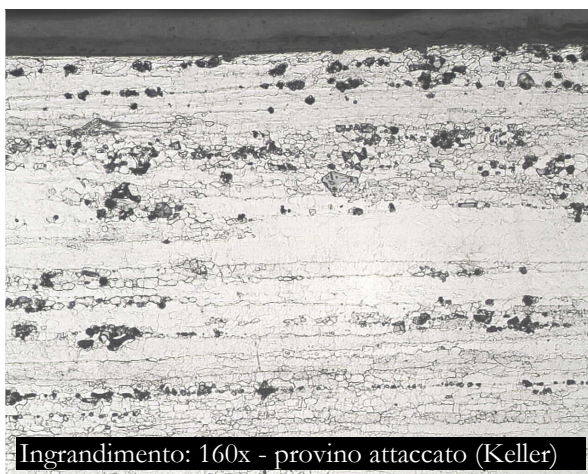
Figura 24: Sezione accanto al foro.
Figure 24: Section near the hole.

Su entrambi i provini, si rinviene stratificazione delle seconde fasi - di colore grigio chiaro, grigio scuro e nero - lungo i bordi longitudinali dei grani, orientati come da specifica di produzione, Fig. 24.

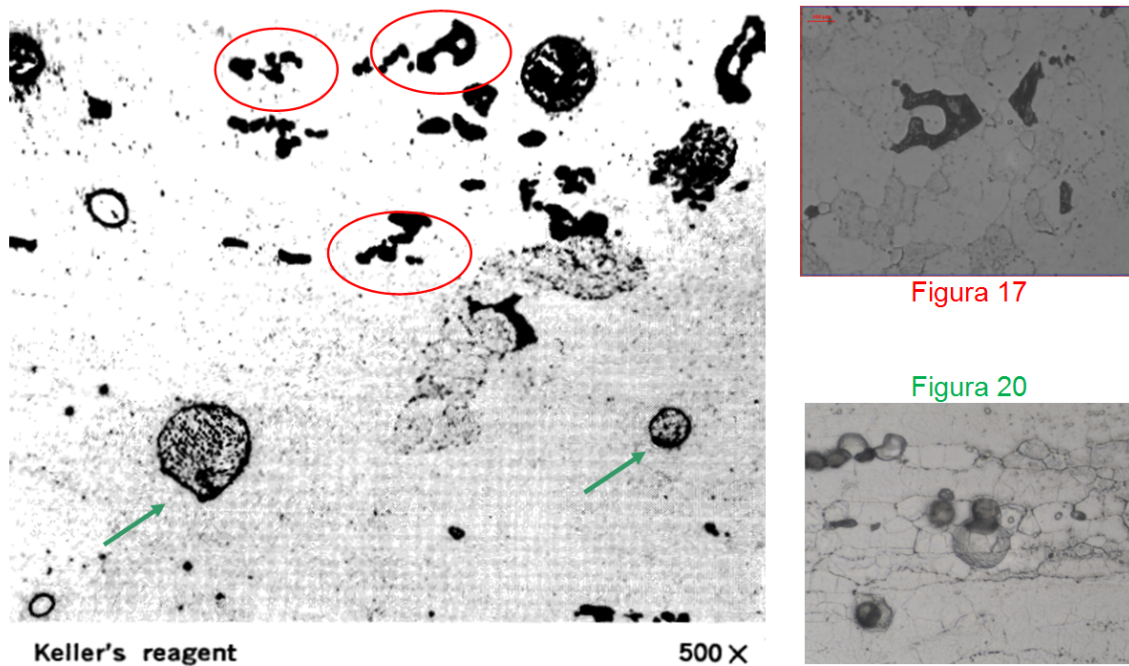
- maggiore stratificazione dei precipitati grigio chiari lungo i bordi longitudinale dei grani;
- precipitati di colore grigio scuro e nero visibili a basso ingrandimento;
- pori e cavità a morfologia dendritica, correlabili a fenomeni di overheating/eutectic melting, cerchi rossi sull'immagine tratta dall'atlante metallografico in Fig. 33;
- precipitati globulari a struttura dendritica, anche essi correlabili a fenomeni di overheating/eutectic melting (rosettes), frecce verdi sull'immagine tratta dall'atlante metallografico in Fig. 31.

Figura 33: AA2014 T6, cavità dendritiche e rosettes dovute a overheating, da manuale[1].
Figure 33: AA2014 T6, dendritic cavities and rosettes due to overheating/eutectic melting phenomena [1].
