## Evaluación de Pavimentos para Aeropuertos

En este trabajo se hacen algunas consideraciones sobre la filosofía y métodos de evaluación, con una descripción breve de tres estudios de índole diferentes, en aeropuertos colombianos, llevados a cabo por el Laboratorio de Ensayo de Materiales, Instituto de Ensayos e Investigación.

El artículo fue presentado en el Tercer Simposio Colombiano sobre Ingeniería de Pavimentos realizado en Cartagena del 22 al 27 de Octubre de 1979.

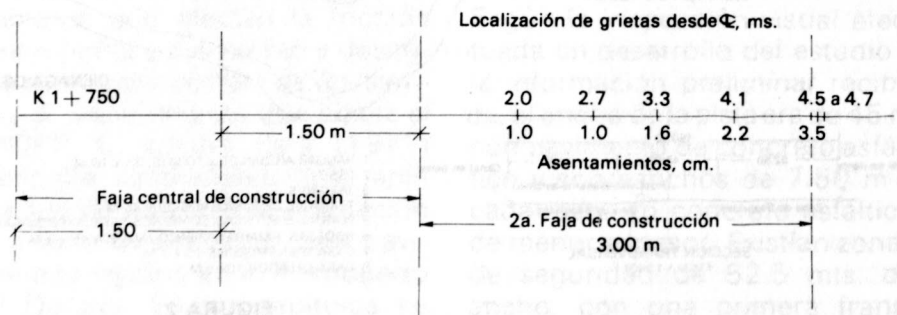
A continuación del Caño, como ya se dijo, se encontró una zona bastante afectada, la cual había tenido frecuentes reparaciones. En las vecindades de la abscisa K 1+750 se observaron, además de las grietas longitudinales descritas anteriormente, otras en forma de mapa y el hundimiento u ondulación del pavimento, con depresiones del ancho de huellas de llantas, comprendidas en una franja entre 2 m y 4.70 m a partir del eje y especialmente en el lado

oriental. Por considerar este sector como el más afectado se ejecutó en la abscisa 1+750 el Apique N<sup>o</sup> 1 y se determinaron tanto las distancias a las cuales se encontraban las grietas, como los asentamientos, información que se presenta en el esquema anterior. Las grietas en las crestas de la ondulación alcanzaban un ancho de 1 cm.
