# Wykorzystanie techniki georadarowej do oceny poprawności wykonania konstrukcji gruntowo-powłokowej – studium przypadku

Use of georadar for assessment of soil-steel structure execution correctness – case study

Obiektem badań był przepust z blach falistych typu SuperCor SC-35B o parametrach:

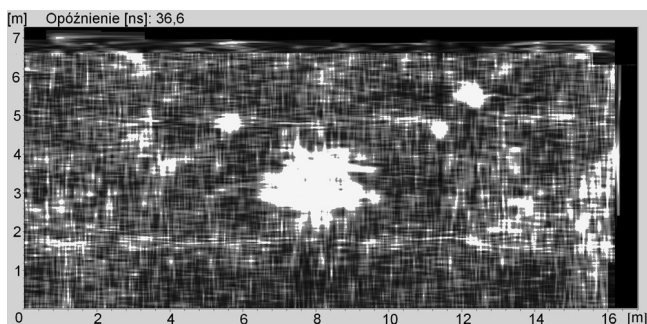
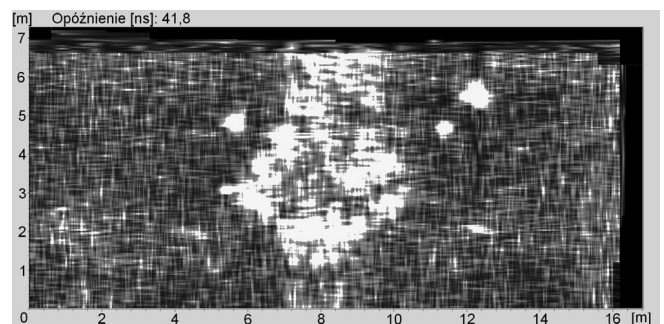
**Rys. 9÷12.** Widoki tomografii dla opóźnień 9,4; 28,4; 36,6 i 41,8 ns

Kolejne rysunki pokazują widoki tomografii – C-skany. Rysunek 9 przedstawia przekrój przez podbudowę MC, uzyskany dla opóźnienia 9,4 ns. Żółty kolor odpowiada wyższej amplitudzie fali i niższej jej prędkości, a półkoliste kształty obszarom o lepszym zagęszczeniu. Wzór ten prawdopodobnie powstał na skutek rozgarniania pryzm i zagęszczenia działek roboczych mieszanki MC. Obszar skanowania
