Badanie właściwości i struktury połączeń spawanych nowej i eksploatowanej stali 14 MoV6-3 (13HMF)

Evaluation of the mechanical properties and microstructure of before and after operations 14 MoV6-3 (13HMF) steel joints

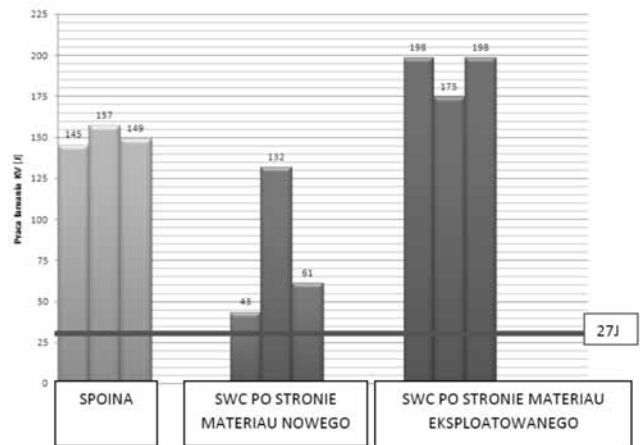
Rys. 6. Praca łamania spoiny i SWC złącza doczołowego blach ze stali 13HMF

Fig. 6. Nominal energy for weld and HAZ of butt weld joint of 13HMF steel

Wymagania podane w PN-EN 10216-2 określają minimalną wartość pracy łamania na poziomie 27 J w temperaturze otoczenia; wartość tę zaznaczono na wykresie w postaci poziomej linii (rys. 6).

Uzyskane wyniki pracy łamania spoiny i SWC są wyraźnie wyższe niż wartości wymagane przez powołaną powyżej normę.
