Hard – soft bioengineering para la integración paisajística de taludes de carreteras en Galicia (Spain)

Hard - soft bioengineering for the landscape integration of road slopes in Galicia (Spain)

Adolfo Cano Guervos

Asociación Medioambiental Estela

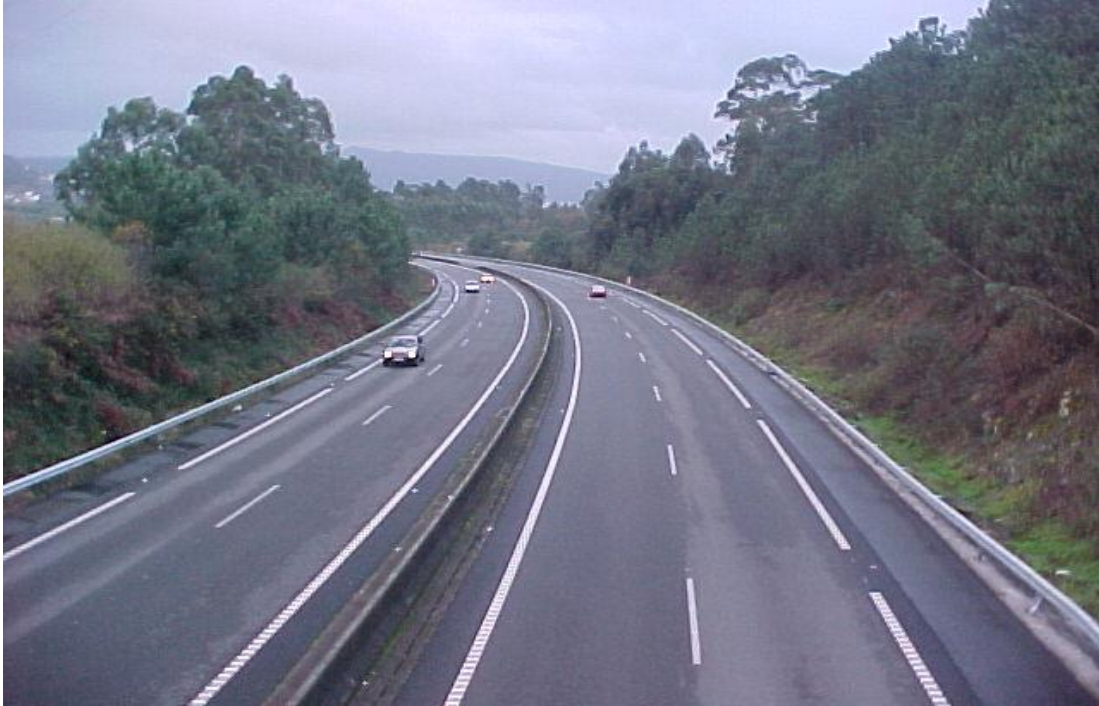
Fig.1. Desmontes en la A-9, con arbolado (A-9 Motorway)

Se encontraron 16 taxones óptimos para la restauracion de taludes, asignables a 4 tipos de taludes, diferenciados por su humedad y dureza del sustrato. En algunos casos se observó exceso de biomasa vegetal, incluso arbolado muy desarrollado, con peligro de caídas a la vía, con riesgo para la seguridad vial. Otros taludes muestran dificultades para el establecimiento de vegetación protectora, falta de biomasa vegetal y signos de erosión del sustrato (surcos, rills, cárcavas, etc). La obstrucción de cunetas y sumideros, como consecuencia del arrastre de materiales no consolidados, también se observó en las vías de comunicación. En el muro-escollera se observan individuos jóvenes de Eucalypto (*Eucalyptus globulus Labill.*)

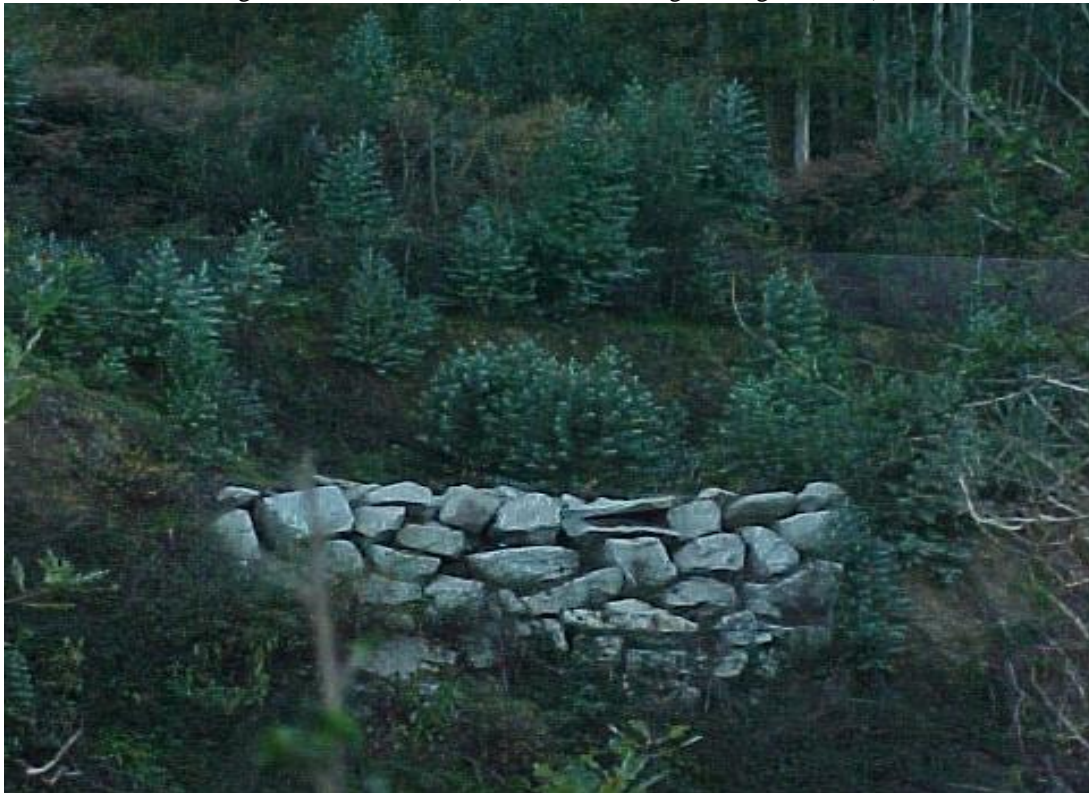
Fig.2. Muro escollera (Stone wall Hard-engineering Technics)
