# Przykład możliwości zastosowania badań nieniszczących do badania wewnętrznej powierzchni 35 mm lufy armaty morskiej KDA

The example of applications for non-destructive testing the inner space of 35 mm barrel of the naval cannon kda

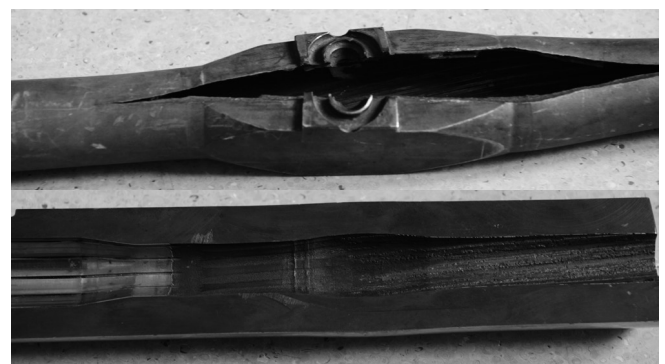
Rys. 1. Przykładowe defekty luf artyleryjskich małego kalibru  
Fig. 1. The examples of defects of small caliber artillery barrels

Początkiem procesu zużywania się przewodu lufy jest pojawienie się siatki wypaleń. Siatka wypaleń jest to bardziej lub mniej rozwinięta siatka mikropęknięć powierzchniowych, które pogłębiają i rozszerzają się wraz ze wzrostem ilości wystrzałów. Te mikropęknięcia, podczas długoletniej eksploatacji łączą się i tworzą niebezpieczne pęknięcia. W wyniku współdziałania miedzianego pierścienia wiodącego pocisku ze ściankami lufy i gazami prochowymi na powierzchni przewodu osadza się miedź. W przewodzie lufy miedź osadza się nierównomiernie, tworząc strefy zamiedzenia.

Praktyka wskazuje wiele przypadków, w których pomimo zachowanych norm i dopuszczeniu sprzętu do eksploatacji, miały miejsca wypadki. W wyniku czynników, o których mowa powyżej, następowało wiele rodzajów uszkodzeń tj. np. rozdęcie lufy, rozerwanie lufy zaklinowanie pocisku w lufie, eksplozja pocisku w lufie itp. W wielu z tych przypadków oprócz uszkodzenia sprzętu i konieczności wyłączenia go z eksploatacji, dochodziło do wypadków, w których ucierpiała obsługa armaty.

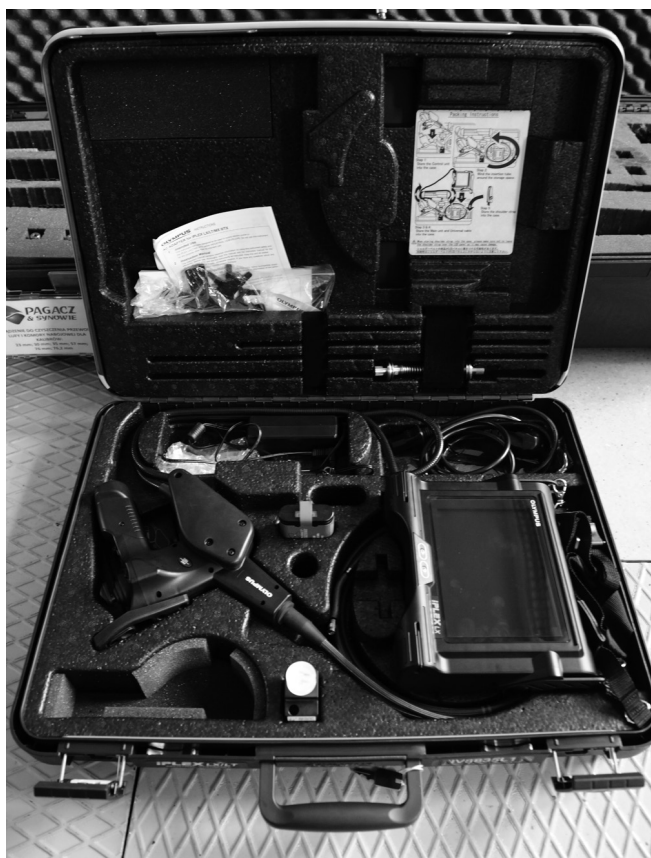
rys. 2. Wideoendoskop do badań wewnętrznych powierzchni luf  
Fig. 2. The videoendoscope for inspection of inner surfaces of barrel

Badanie pozwala na ocenę zgodności z wymaganiami konstrukcyjno-technicznymi, podanymi w: wstępnych założeniach taktyczno-technicznych (WZTT), założeniach taktyczno-technicznych (ZTT), założeniach technicznych (ZT), warunkach technicznych (WT) oraz inną specyfikacją techniczną przedstawioną przez producenta. Do badań wykorzystuje się zestaw diagnostyczny – wideoendoskop IPLEX LX. W endoskopach IPLEX LX zastosowana technologia umożliwia nawigację sondy dzięki sztywności i elastyczności, a zwiększona sztywność 8.5 mm sondy pozwala na łatwe wprowadzenie sondy na dużą głębokość przewodu luf armat morskich bez konieczności użycia prowadnicy, dzięki czemu jest to pożądane rozwiązanie do inspekcji długich luf artyleryjskich.

Stanowisko endoskopowej diagnostyki luf armat morskich jest wyposażone w urządzenie diagnostyczne wideoendoskop IPLEX LX. Urządzenie pozwala na wykorzystanie metody nagrywania video prowadzonych badań oraz rejestrowania zdjęć przewodu lufy armaty morskiej o kalibrze 35 mm.

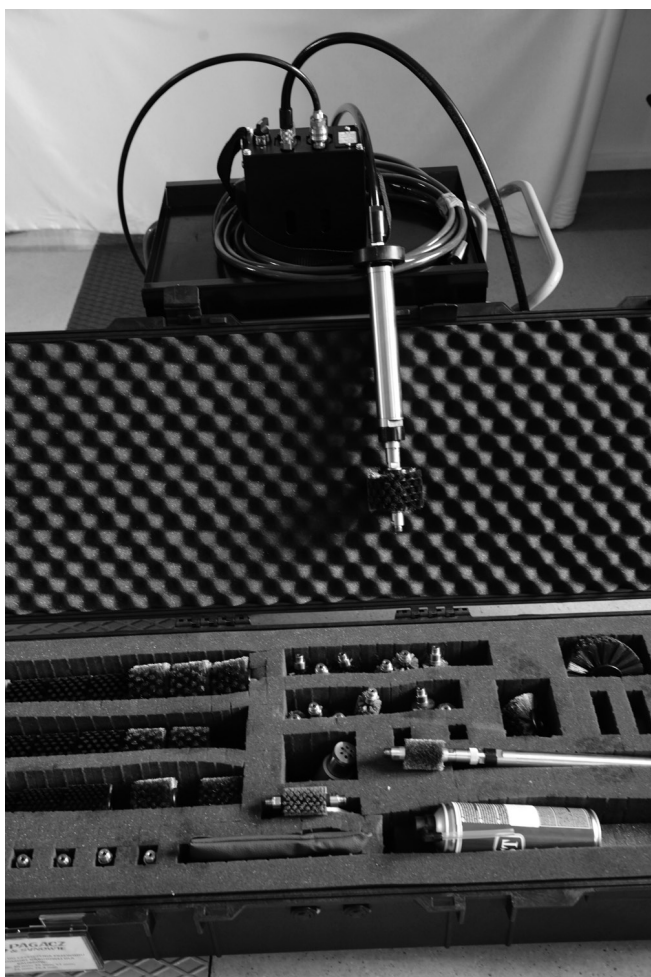
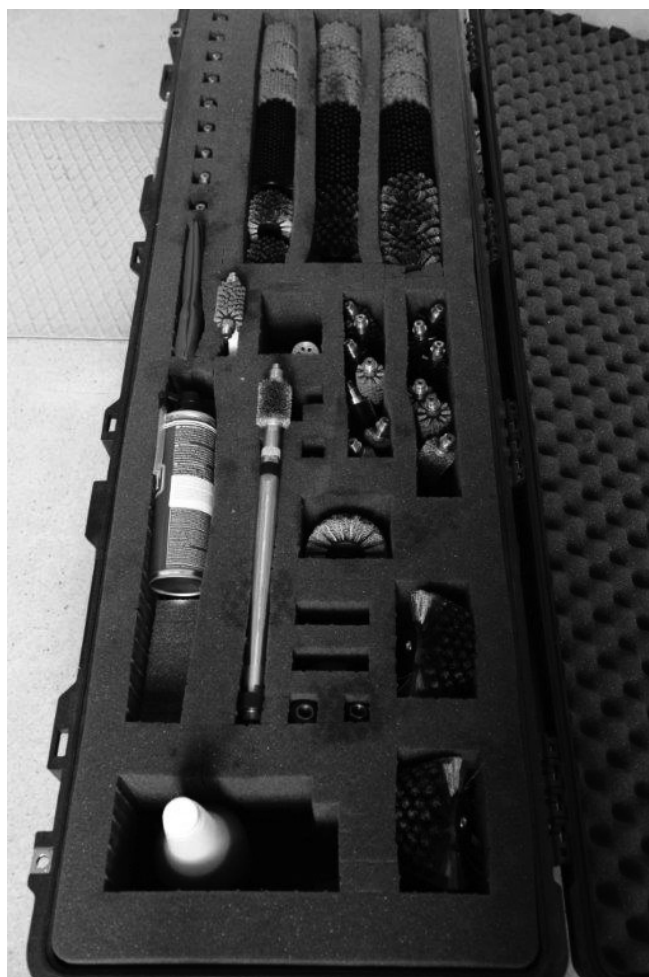
**Rys. 3.** System czyszczący do luf oparty na wibrująco – pneumatyczne szczotki czyszczącej VPB wraz z zestawem szczotek  
**Fig. 3.** The cleaning system for barrels is based on a Vibrating Pneumatic Brush VPB with a set of brushes

Stanowisko dodatkowo wyposażono w urządzenie przeznaczone do czyszczenia przewodu lufy. Właściwe przygotowanie powierzchni wewnętrznej lufy do badań polega na usunięciu zanieczyszczeń, smarów, produktów korozji, itp. w taki sposób, aby nie została naruszona pierwotna postać tej powierzchni lub przynajmniej nie zostały zamaskowane (zakryte) takie wady powierzchniowe, które powinny być wykryte w czasie badań, pozwala to na zwiększenie wiarygodności prowadzonych badań i stawianych wniosków. Wyposażenie poszczególnych elementów stanowiska oraz wymagania i sposób działania prezentowano w innych publikacjach [3,4].
